車両情報				
車名	初年度登録	型式	形状	車台番号
日野	平成29年9月	TKG-XZU655M	冷凍バン	XZU655-0007328
走行	馬力	シフト	ブレーキ	ボディ内寸
271,778km	150PS/110KW	M/T 5速	パキューム	長: 4,280 mm 幅: 1,700 mm 高: 1,790 mm 門高: 1,780 mm

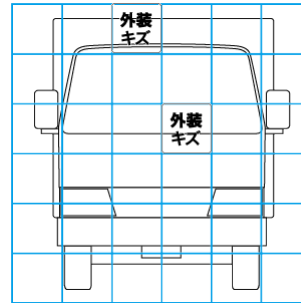
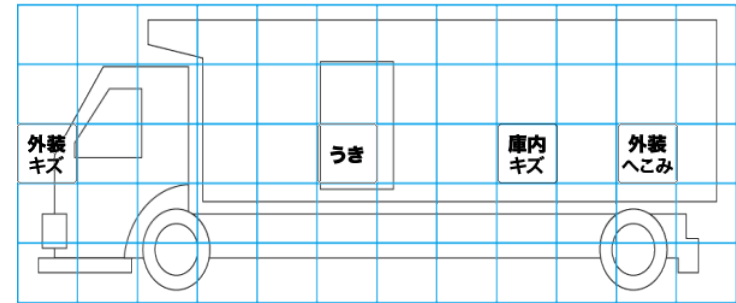
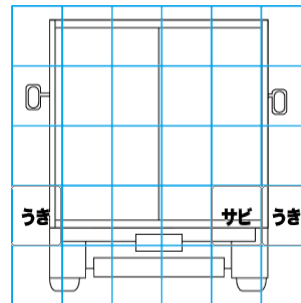
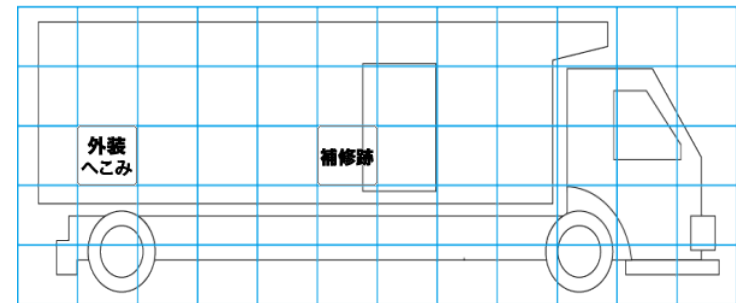
外装状態			
キャブコーション	フレーム番号	フレームのさび	飛石
有	確認済	小	点傷有

特記事項 エンジンキー2本、ボデーキー2本。助手席ドア灰皿欠損。パワーゲート裏面、塗装剥げ有り。
記録簿 無()
