車両情報				
車名	初年度登録	型式	形状	車台番号
いすゞ	平成20年3月	PDG-CYZ77V8	クレーン付平	CYZ77V8-7000052
走行	馬力	シフト	ブレーキ	ボディ内寸
820,465km	380PS/279KW	M/T 7速	エア	長: 8,300 mm 幅: 2,470 mm 高: mm 門高: mm

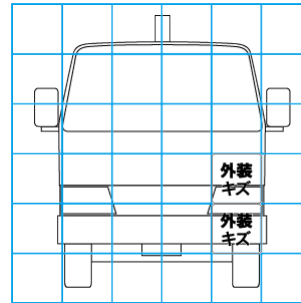
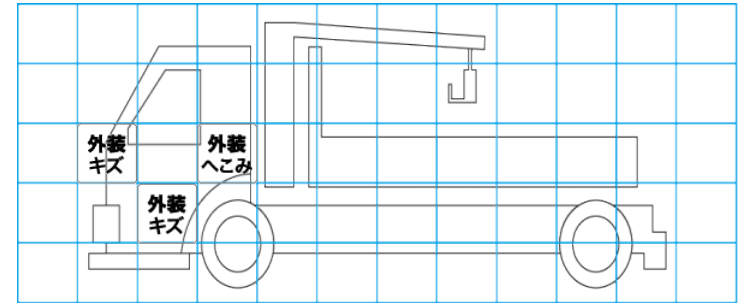
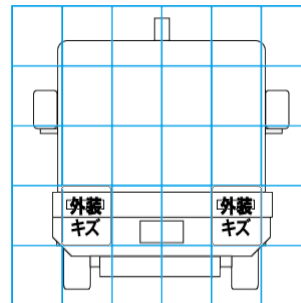
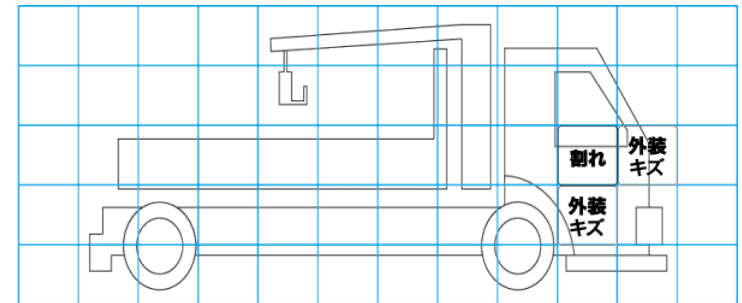
外装状態			
キャブコーション	フレーム番号	フレームのさび	飛石
有	確認済	中	点傷有
