| 車両情報 | | | | |
| UDトラックス | 令和 2年7月 | 2PG-BRR90T2 | 冷凍バン | BRR90-7001801 |

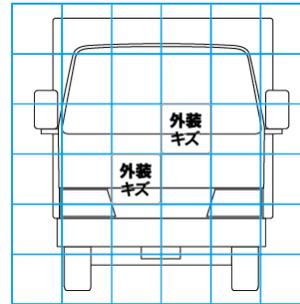
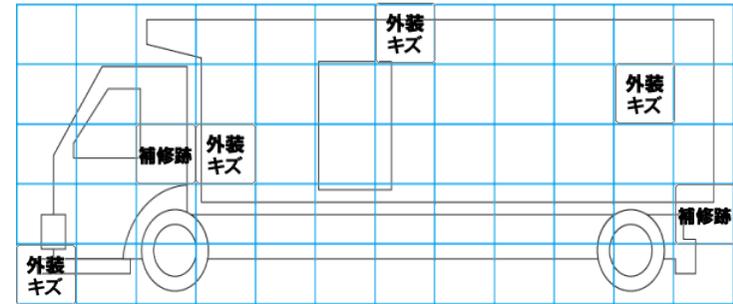
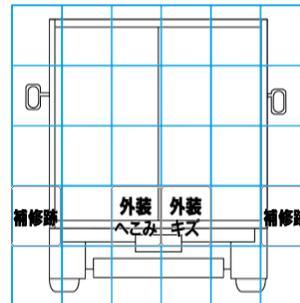
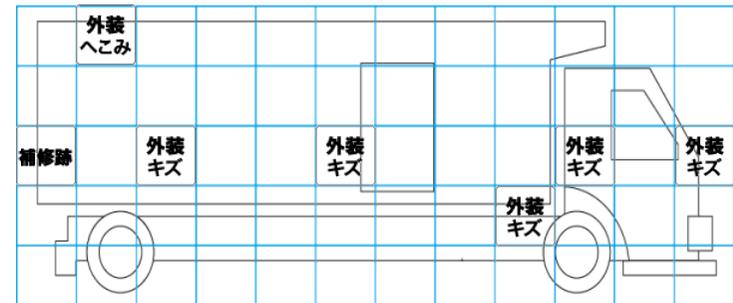
特記事項 キャブ内キズ汚れ。インパネポケット欠品。左ドアパネル交換・クォーターパネル補修塗装。
E/Gキー1本（スベアなし）。
記録簿 無()

| 上物仕様 | | | |
|--|---|---|---|
| 【備考】断熱リヤ70mm、サイド70mm。ラッシングレール2段。庫内灯3ケ。90度ストッパー。リヤ台枠へこみ。左片開き式サイド扉。門口下部左右曲り補修有。左観音扉内補修有。 | | | |

| 外装状態 | | | |
|---|---|---|---|
| 有 | 確認済 | 無 | 飛石有(リペア可) |
