車両情報				
車名	初年度登録	型式	形状	車台番号
日野	平成26年4月	TKG-FC9JJAA	冷凍バン	FC9JJA-11918
走行	馬力	シフト	ブレーキ	ボディ内寸
423,235km	210PS/154KW	M/T 6速	エア	長：5,830 mm 幅：2,330 mm 高：2,100 mm 門高：2,080 mm

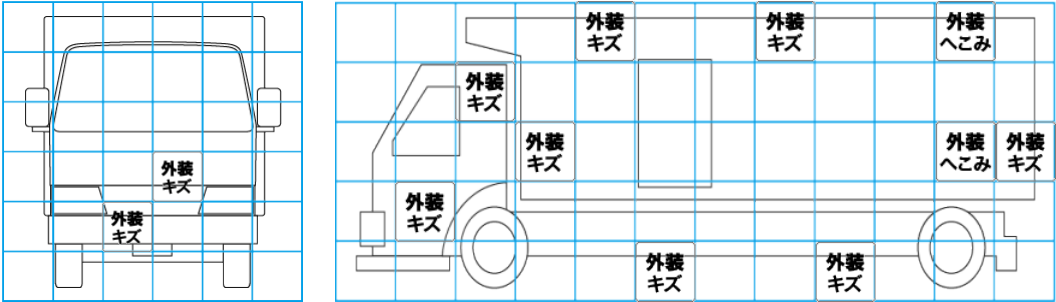
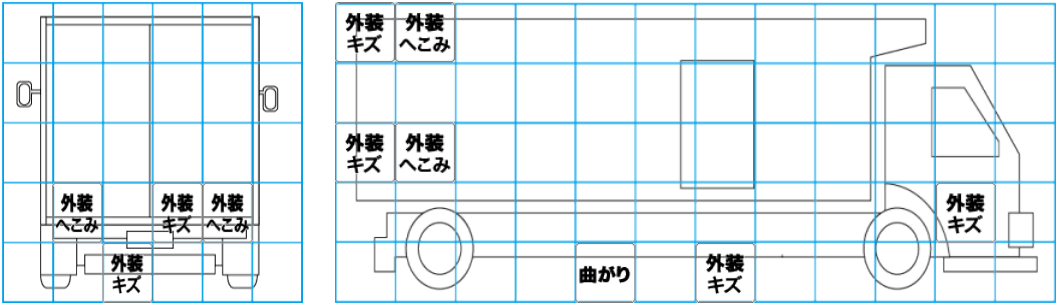
外装状態			
キャブコーション	フレーム番号	フレームのさび	飛石
有	確認済	無	点傷有

【外装】				【ボディ内】			
外装キズ	外装へこみ	うき	曲がり	サビ	補修跡	割れ	庫内キズ
							庫内へこみ
							庫内穴あき
							床汚れ
