車両情報				
車名	初年度登録	型式	形状	車台番号
日野	平成28年3月	QPG-SH1EDDG	トラクタ	SH1EDD-12564
走行	馬力	シフト	ブレーキ	ボディ内寸
673.270km	450PS/331KW	M/T 7速	エア	長: mm 幅: mm 高: mm 門高: mm

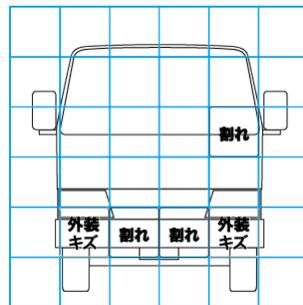
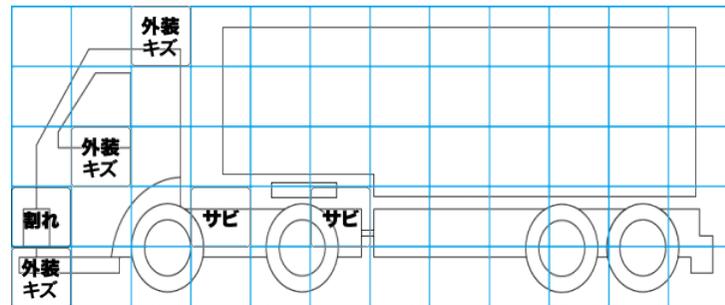
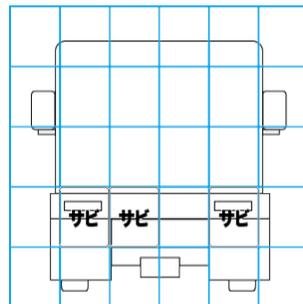
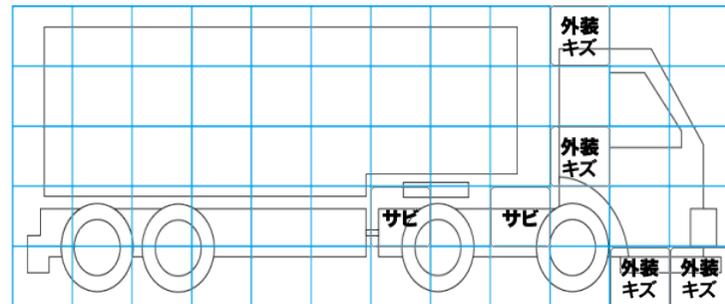
【外装】

外装状態			
キャブコーション	フレーム番号	フレームのさび	飛石
有	確認済	中	点傷有

外装キズ	外装へこみ	うき	曲がり	サビ	補修跡	割れ	庫内キズ	庫内へこみ	庫内穴あき	床汚れ
------	-------	----	-----	----	-----	----	------	-------	-------	-----
