車両情報				
車名	初年度登録	型式	形状	車台番号
三菱ふそう	令和 1年3月	TPG-FEB80	平ボディ	FEB80-572222
走行	馬力	シフト	ブレーキ	ボディ内寸
89,227km	175PS/129KW	A/T デュオニック 6速	ハキューム	長: 4,340 mm 幅: 2,080 mm 高: 380 mm 門高: mm

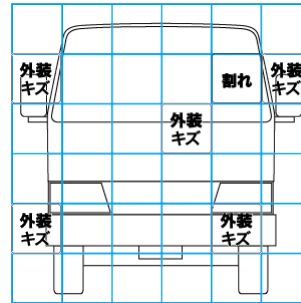
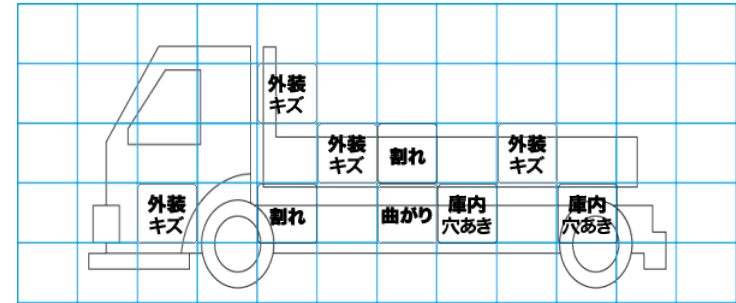
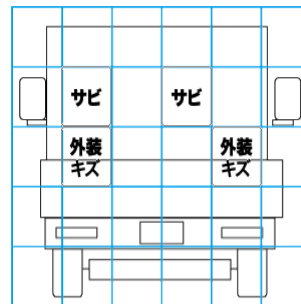
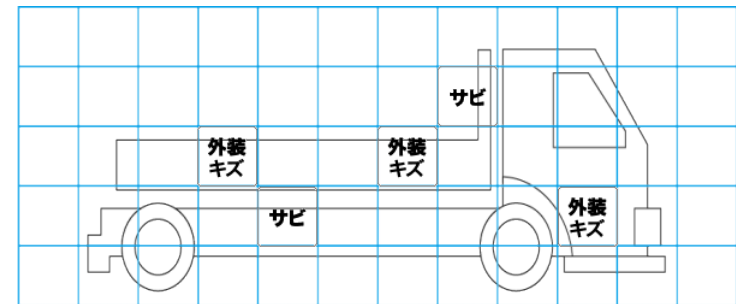
特記事項 エンジンキー1本、ルーフキャリア付き、フロント左フェンダー割れ及び曲り
 記録簿 無()

外装状態			
キャブコーション	フレーム番号	フレームのさび	飛石
有	確認済	無	飛石有(リペア 不可)
