車両情報				
車名	初年度登録	型式	形状	車台番号
日野	平成27年1月	TKG-FD9JPAA	アルミウイング	FD9JPA-10239
走行	馬力	シフト	ブレーキ	ボディ内寸
696.791km	210PS/154KW	M/T 6速	エア	長: 7,270 mm 幅: 2,400 mm 高: 2,510 mm 門高: 2,430 mm

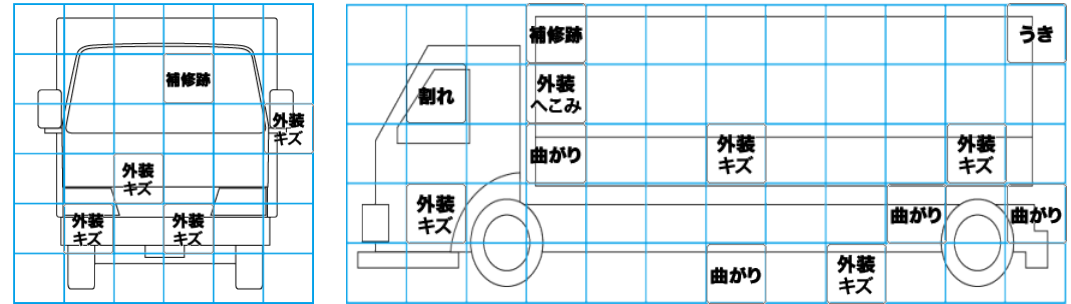
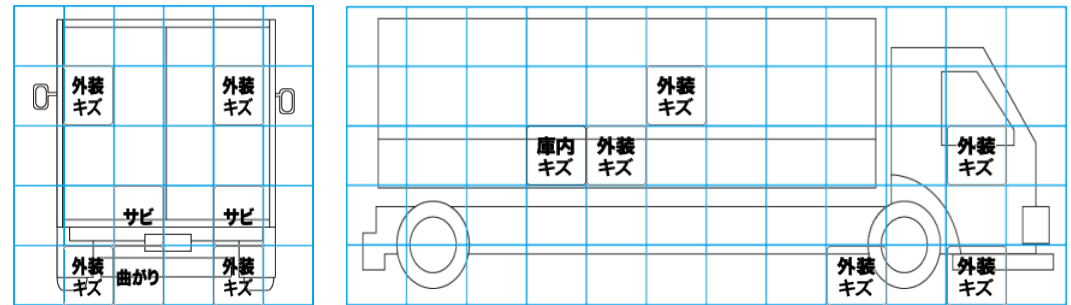
外装状態			
キャブコーション	フレーム番号	フレームのさび	飛石
有	確認済	小	飛石有(リペア不可)

【外装】					【ボデー内】					
外装キズ	外装へこみ	うき	曲がり	サビ	補修跡	割れ	庫内キズ	庫内へこみ	庫内穴あき	床汚れ
