| 車 両 情 報 | | | | | |
| 三菱ふそう | 平成19年2月 | PA-FE82DE | Wキャブ平 | FE82DE-522676 | |

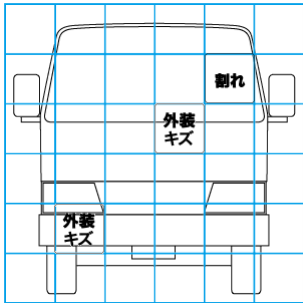
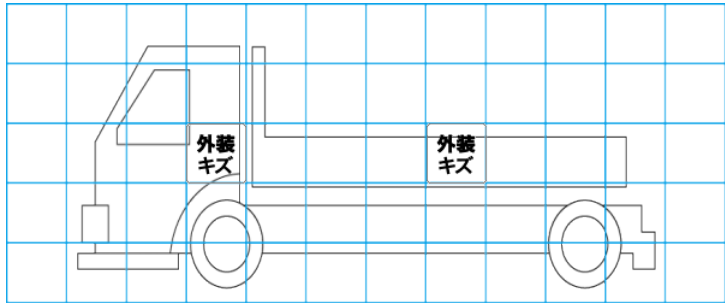
【外装】

**特記事項** キャブ内キズ・汚れ。運転席肘掛け固定不良。キャブブルーフ腐食・色あせ有り。  
エンジンキー1本（スペア無）。

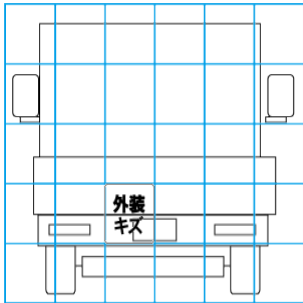
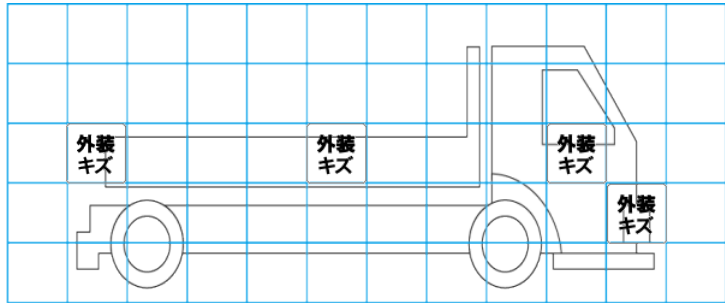
【ボデー内】

| 上物仕様 | | | |
|---|---|---|---|
| 【備考】丸環フック6対。前立て内板割れ。床板腐食。 | | | |
