車両情報				
車名	初年度登録	型式	形状	車台番号
UDトラックス	令和 1年3月	2PG-CD5CA	アルミウイング	JNCMBO2C2JU032651
走行	馬力	シフト	ブレーキ	ボディ内寸
312.838km	390PS/287KW	A/T エスコット 12速	エア	長: 9,600 mm 幅: 2,380 mm 高: 2,470 mm 門高: 2,390 mm

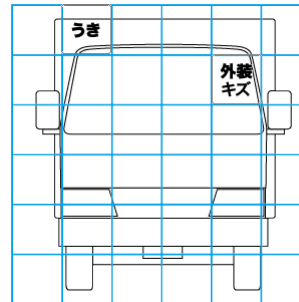
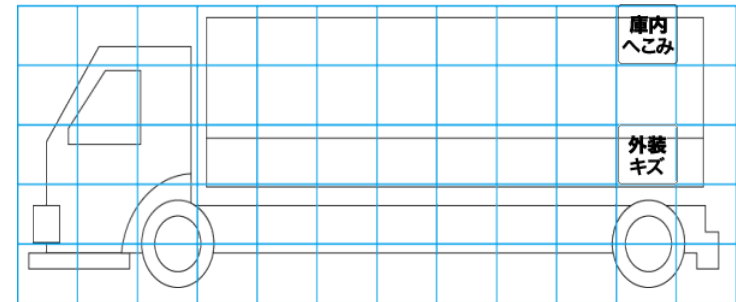
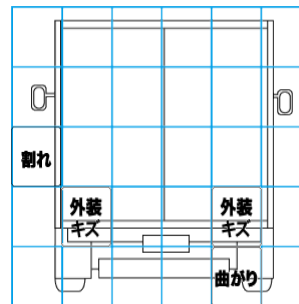
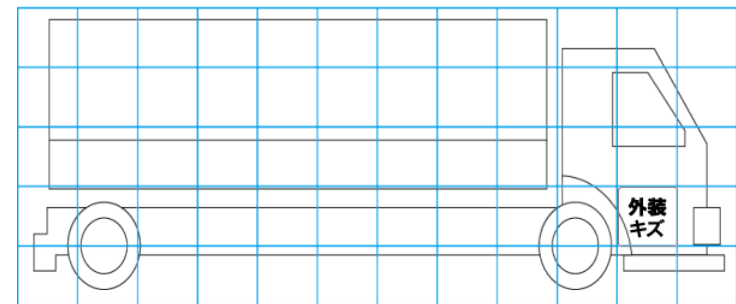
外装状態			
キャブコーション	フレーム番号	フレームのさび	飛石
有	確認済	無	飛石有(リペア可)

【外装】	【ボディ内】
外装キズ	外装へこみ
うき	曲がり
サビ	補修跡
割れ	庫内キズ
庫内へこみ	庫内穴あき
床汚れ
