車両情報				
車名	初年度登録	型式	形状	車台番号
いすゞ	平成27年3月	QPG-FTR34T2	その他	FTR34-7005519
走行	馬力	シフト	ブレーキ	ボディ内寸
419,163km	260PS/191KW	A/T スムーサー 6速	エア	長: 6,220 mm 幅: 2,340 mm 高: 2,080 mm 門高: 2,080 mm

◎: 良好 ○: 通常走行問題なし △: 要修理 /: 装備無し ※あくまでも当社判断基準によるものです

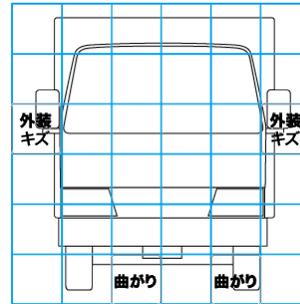
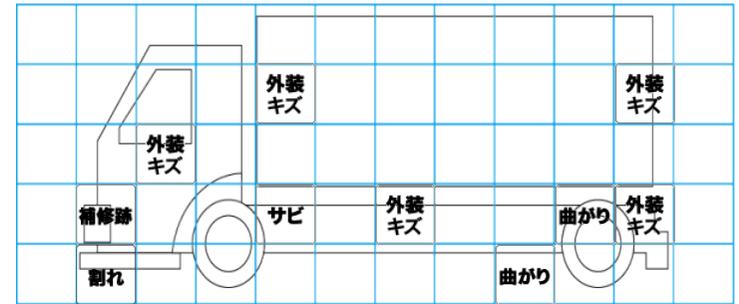
【外装】

特記事項 ドアロックリモコン付きエンジンキー1本、エンジンキー1本、F右ショックにじみ、車高灯及びサイドマーカー不灯箇所有り(LED)、右テールレンズ割れ、右ドアプロテクター外れ

外装状態			
キャブコーション	フレーム番号	フレームのさび	飛石
有	確認済	小	点傷有

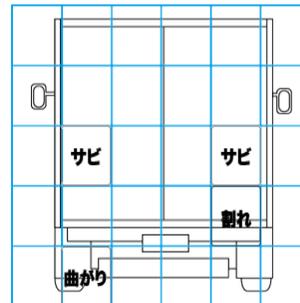
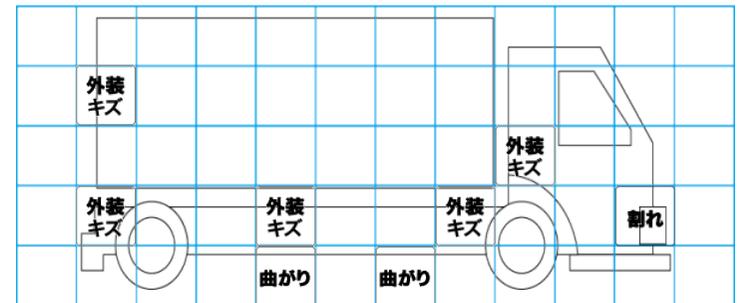
【ボデー内】

上物仕様			
上物名	メーカー	型式「製造番号」	年式
家畜運搬車			
【備考】 コーション不鮮明(メーカー:太陽ボデー? 製造番号?202020 製造月3月)、ロープフック左右17対、ホロ破れ有り、サブフレーム腐食、床板樹脂材中央部(前後方向)亀裂、右側樹脂工具箱、ステンレスサイドバンパー、ステンレスリヤフェンダー			
パワーゲート/跳ね上げゲート	新明和工業	RAX10-1355 「S51106246」	平成26年11月
【備考】 最大昇降質量1000kg、全長1550mm、全幅2400mm、リモコン			
【備考】
