| 車 両 情 報 | | | | | |
| 日野 | 平成26年9月 | TKG-GC7JGAA | 塵芥車 | GC7JGA-10159 | |

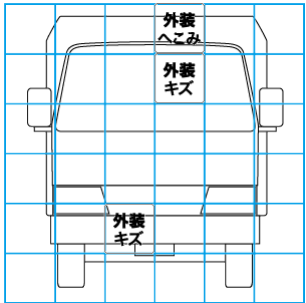
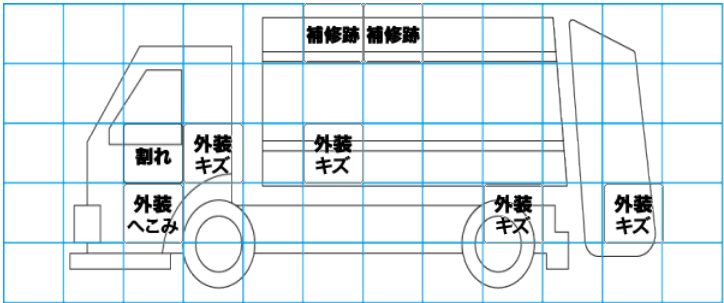
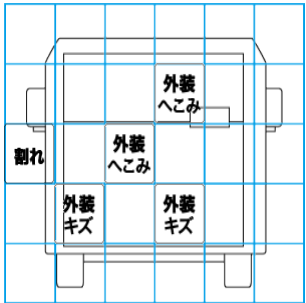
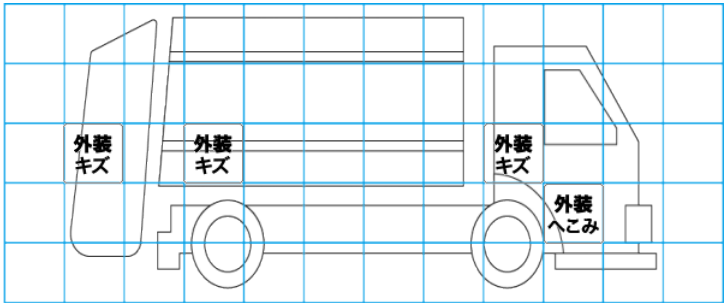
| 【外装】 | | | 【ボデー内】 | | | | | | | |
| 外装キズ | 外装へこみ | うき | 曲がり | サビ | 補修跡 | 割れ | 庫内キズ | 庫内へこみ | 庫内穴あき | 床汚れ |
