車両情報				
車名	初年度登録	型式	形状	車台番号
三菱ふそう	令和 3年7月	2PG-FU75HZ	冷凍バン	FU75HZ-520240-A
走行	馬力	シフト	ブレーキ	ボディ内寸
315,077km	394PS/290KW	A/T シフトパイロット 12速	エア	長: 9,340 mm 幅: 2,270 mm 高: 2,300 mm 門高: 2,250 mm

特記事項 キャブ内汚れ、キズ。アイドリングストップ。スマートキー1ヶ、ドアキー2本。

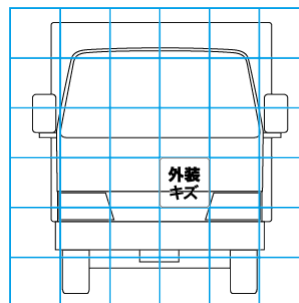
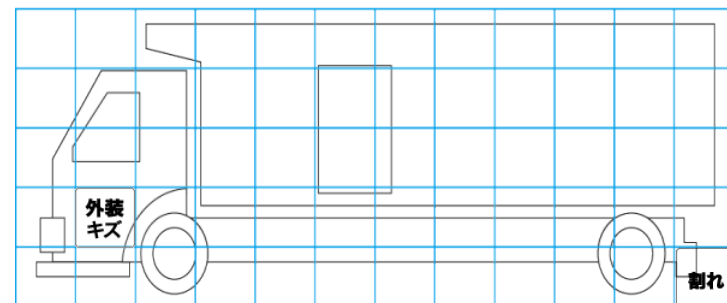
【外装】

外装キズ	外装へこみ	うき	曲がり	サビ	補修跡	割れ	庫内キズ	庫内へこみ	庫内穴あき	床汚れ
------	-------	----	-----	----	-----	----	------	-------	-------	-----
