| 車両情報 | | | | |
| 三菱ふそう | 平成29年1月 | QPG-FS64VZ | アルミウィング | FS64VZ-522418-A |

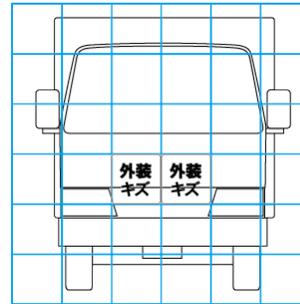
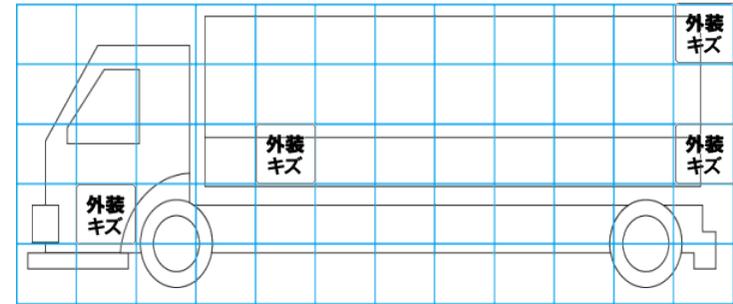
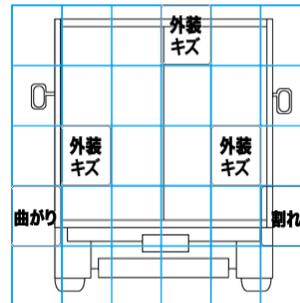
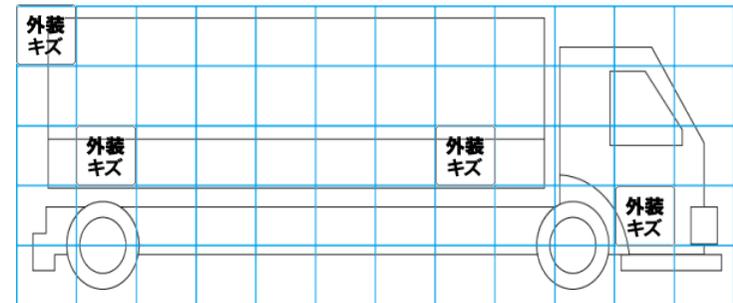
| 外装状態 | | | |

| 上物仕様 | | | |
|---|---|---|---|
| 【備考】 引出しフック9対、ラッシングレール2段、庫内灯4ケ、フェリーフック2対、ウイングスイッチ前後2対、煽り内キズ削れ穴あき有、右観音扉、下部ヒンジ曲がり、取付部ひび、門口左下部曲がり、プロテクター割れ | | | |

| 外装状態 | | | |
|---|---|---|---|
| キャブコーション | フレーム番号 | フレームのさび | 飛石 |
| 有 | 確認済 | 無 | 点傷有 |
