車両情報				
車名	初年度登録	型式	形状	車台番号
UDトラックス	平成30年8月	2RG-BRR90S2	クレーン付平	BRR90-7000558
走行	馬力	シフト	ブレーキ	ボディ内寸
184,925km	240PS/177KW	M/T 6速	エア	長: 6,000 mm 幅: 2,390 mm 高: 390 mm 門高: mm

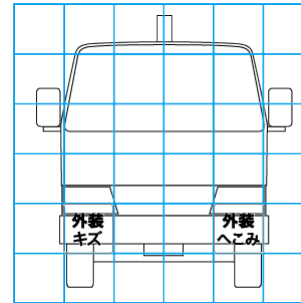
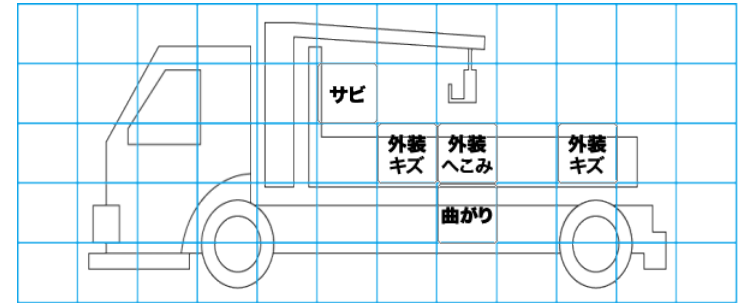
【外装】

外装状態			
キャブコーション	フレーム番号	フレームのさび	飛石
有	確認済	小	点傷有
