車両情報				
車名	初年度登録	型式	形状	車台番号
日野	平成29年6月	QPG-FR1EXEG	冷凍パン	FR1EXE-17036
走行	馬力	シフト		ブレーキ
949,069km	380PS/279KW	セミア/T	プロシフト 12速	エア
		長: 9,430 mm	幅: 2,290 mm	高: 2,320 mm
		mm 幅: 2,290 mm 門高: 2,270 mm

上物仕様			
上物名	メーカー	型式「製造番号」	年式
冷凍パン	トランテックス	2TB0308	平成29年
【備考】断熱: リヤ100mm、サイド55mm。ジョロダーレール4列。ラッシングレール2段。庫内灯5ヶ。 水抜き穴前後2対。観音式サイド扉1ヶ。片開きサイド扉3ヶ。看板跡有。			
冷凍機/サブエンジン (スタンバイ付)	菱重	TU100SA-CNF	平成29年
【備考】-30℃設定 +9.7℃ → -5.2℃ 確認 (1hで)			
【備考】

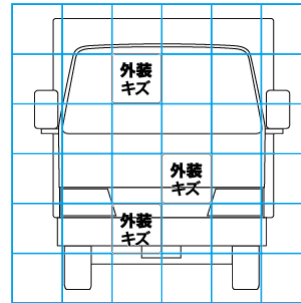
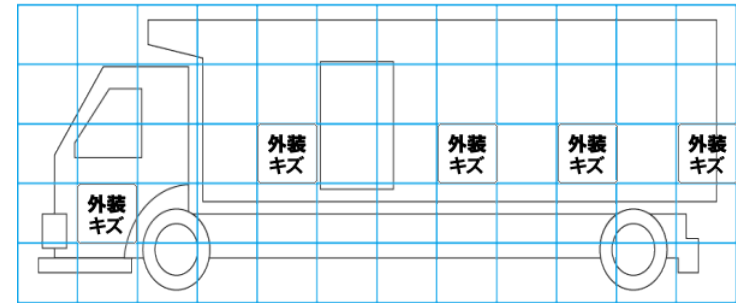
【外装】

特記事項 キャブ内キズ汚れ。フロントバンパー右コーナーカバー欠品。
E/Gキー1本 (スベア無し)、キーレスリモコン1ヶ。

外装状態			
キャブコーション	フレーム番号	フレームのさび	飛石
有	確認済	中	飛石有(リペア可)
