| 車 両 情 報 | | | | | |
| いすゞ | 平成25年9月 | QKG-CYY77AY | クレーン付平 | CYY77AY-7000771 | |

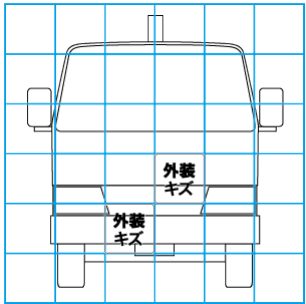
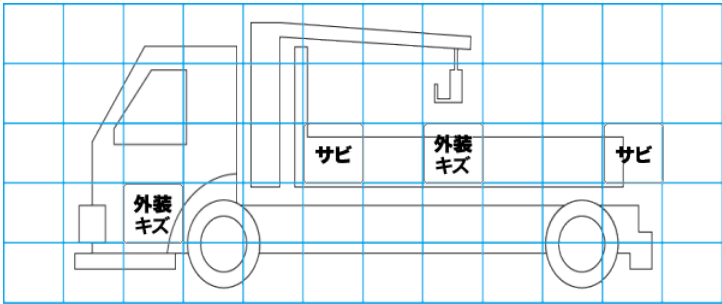
【外装】

特記事項 キャブ内汚れ、キズ。エア漏れ有。  
E/Gキー1本 尿素タンクキー1本 キーレスリモコン1ヶ  
記録簿 有 (H26/9～R5/10)

| 外装状態 | | | |
|---|---|---|---|
| 有 | 確認済 | 小 | 点傷有 |

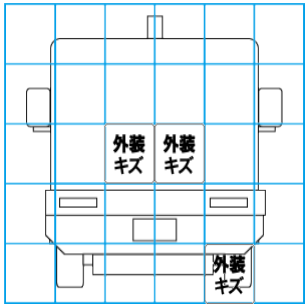
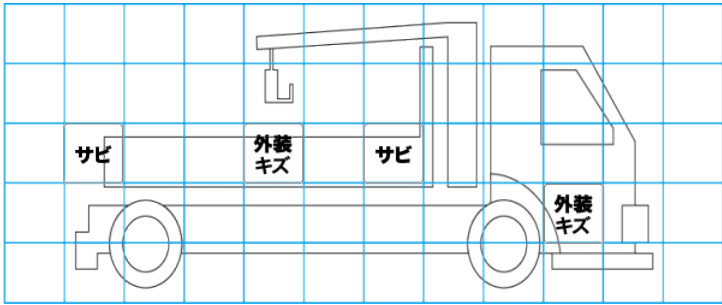
【ボデー内】

| 上物仕様 | | | |
|---|---|---|---|
| 【備考】鳥居型引き出しフック16対。引き出しフック2対。スタンション穴2対。床後方丸カンフック1ヶ。床板削れ穴あき有。<br>前立て・台枠サビ。後方クロスメンバー腐食割れ。 | | | |
