車両情報				
車名	初年度登録	型式	形状	車台番号
日野	平成30年6月	2DG-FW1AHG	冷凍パン	FW1AH-102171
走行	馬力	シフト	ブレーキ	ボディ内寸
1,028,533km	380PS/279KW	M/T 7速	エア	長: 9,220 mm 幅: 2,270 mm 高: 2,330 mm 門高: 2,340 mm

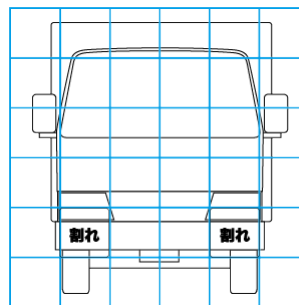
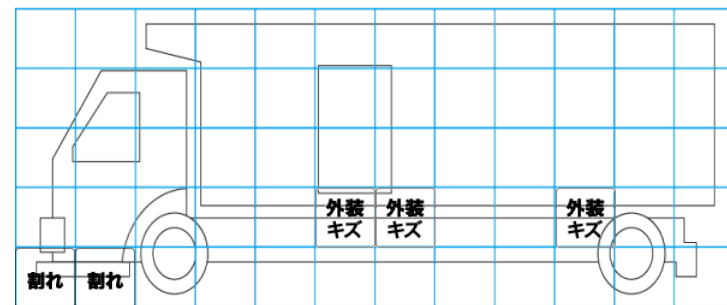
【外装】

特記事項 キャブ内キズ・汚れ。キャブチルトスイッチ蓋のロックワイヤー切れ。左右フェンダーパネル文字消し塗装あり。エア漏れあり。
E/Gキー2本、ボディキー2本(固着使用不可)、キーレスリモコン1ケ。
記録簿 有 (R1/6~R5/12)

外装状態			
キャブコーション	フレーム番号	フレームのさび	飛石
有	確認済	小	飛石有(リペア 不可)

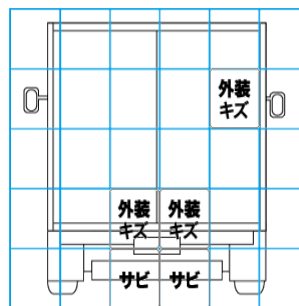
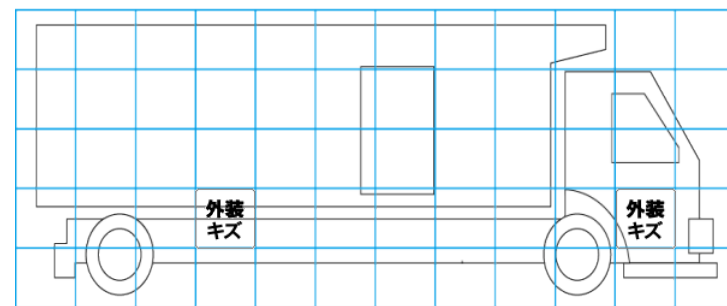
【ボデー内】

上物仕様			
上物名	メーカー	型式「製造番号」	年式
冷凍パン	東プレ	「F185649」	平成30年6月
【備考】 断熱材: サイド75mm、リヤ75mm。ラッシングレール2段。ジョロダーレール4列。水抜き穴前後2対。左サイド扉観音式。庫内灯5ケ。90度ストッパー付。庫内床後部右側ガイド曲がり。			
冷凍機/直結	東プレ	XV92LOE-V/V 「F185649」	平成30年6月
【備考】 -35℃設定。1Hで +16℃→ -14℃ 確認。			
跳ね上げゲート	新明和工業	RAM10-1456 「S90402701」	平成30年
【備考】 PG寸法: 全長1475mm 全幅2350mm 有効長1220mm 有効幅2210mm。最大荷重1000kg。プラットフォーム右後ろ修理跡(曲がり)。ラジコン付。庫内リモコン付。格納時右側ロックバー不良。
