| 車両情報 | | | | |
| 三菱ふそう | 平成27年5月 | TKG-FK71F | ドライバン | FK71F-586251 |

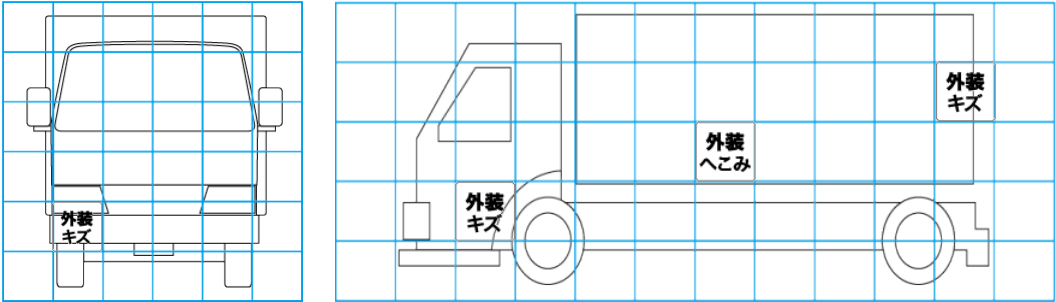
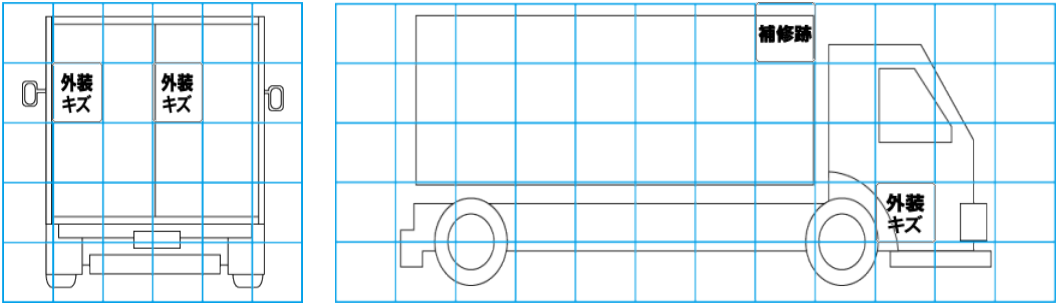
| 外装状態 | | | |

| 外装状態 | | | |
|---|---|---|---|
| キャブコーション | フレーム番号 | フレームのさび | 飛石 |
| 有 | 確認済 | 無 | 飛石有(リペア可) |

| 【外装】 | | | | | 【ボデー内】 | | | | | |
| 外装<br>キズ | 外装<br>へこみ | うき | 曲がり | サビ | 補修跡 | 割れ | 庫内<br>キズ | 庫内<br>へこみ | 庫内<br>穴あき | 床<br>汚れ |
