車両情報				
車名	初年度登録	型式	形状	車台番号
日野	平成28年3月	TKG-FC9JJAA	冷凍パン	FC9JJA-13524
走行	馬力	シフト	ブレーキ	ボディ内寸
596.159km	210PS/154KW	M/T 6速	エア	長: 5,790 mm 幅: 2,150 mm 高: 2,100 mm 門高: 2,040 mm

上物仕様			
上物名	メーカー	型式「製造番号」	年式
冷凍パン	トランテックス	HFCJA-FEGFB6 「4TA0382-06」	平成28年
【備考】断熱75mm 側面55mm。ラッシングレール2段 左サイド扉 庫内灯3ケ 90度ストッパー付 後保冷カーテン付 リヤ台枠凹み。			
冷凍機/直結	デンソー	CG839W	平成28年
【備考】-32℃設定で(1h) +10.0℃→-7.0℃確認			
格納ゲート	トランテックス	TRAK10-6495D 「S2207001602」	令和4年
【備考】*年式違い。PG寸法: 全長1555mm 有効長: 1290mm 全幅: 1980mm 有効幅1910mm 最大荷重1000kg 庫内リモコン付 ラジコン付

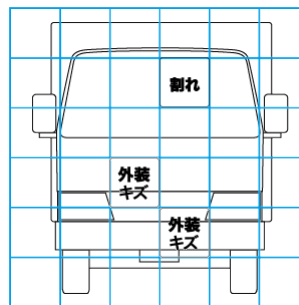
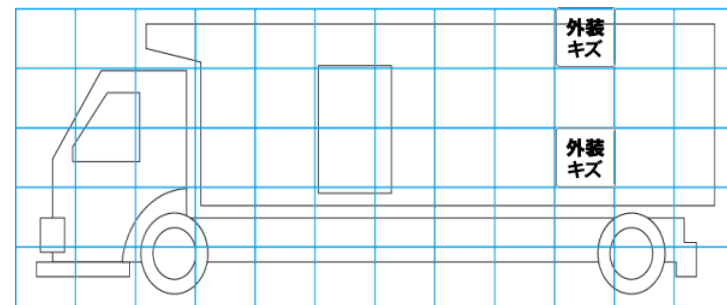
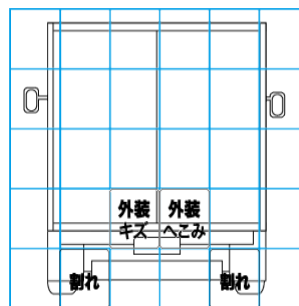
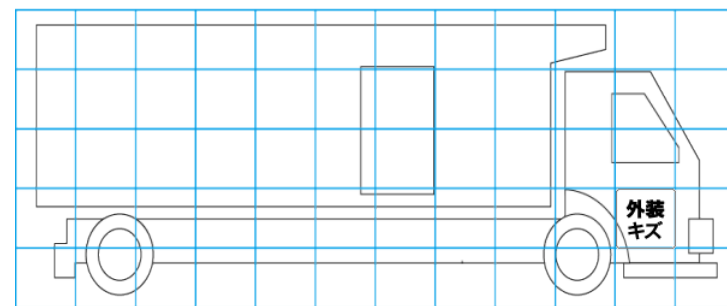
特記事項 キャブ内汚れキズ インパネポケット欠品 右ドア灰皿欠品 右ドアストッパ-取付ねじ折込 左右テールランプ取付部割れ。E/Gキー3本。燃料タンクキー(鍵回らない・給油可)。右ドアキー2本

外装状態			
キャブコーション	フレーム番号	フレームのさび	飛石
有	確認済	無	飛石有(リペア可)

【外装】				【ボデー内】						
外装キズ	外装へこみ	うき	曲がり	サビ	補修跡	割れ	庫内キズ	庫内へこみ	庫内穴あき	床汚れ
