車両情報				
車名	初年度登録	型式	形状	車台番号
いすゞ	平成28年12月	TRG-NLR85AN	ドライバン	NLR85-7027072
走行	馬力	シフト	ブレーキ	ボディ内寸
50,000km	150PS/110KW	M/T 5速	パキュム	長: 4,470 mm 幅: 1,770 mm 高: 2,140 mm 門高: 2,090 mm

外装状態			
キャブコーション	フレーム番号	フレームのさび	飛石
有	確認済	小	点傷有

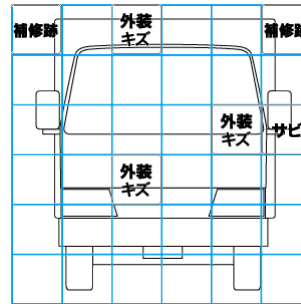
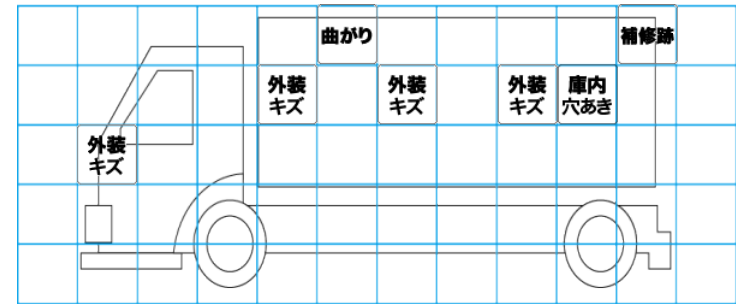
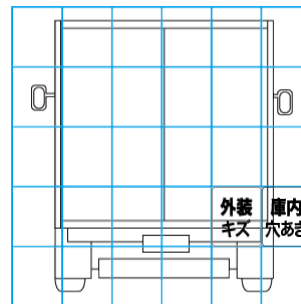
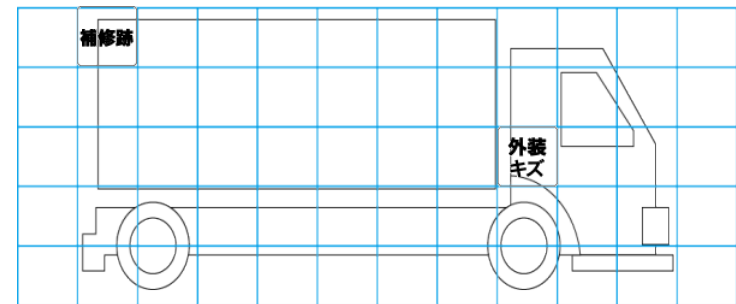
上物仕様			
上物名	メーカー	型式「製造番号」	年式
ドライバン	日本フルハーフ	DLK 「T2DX279」	平成28年
【備考】 ラッシングレール2段、LED庫内灯2ヶ、渡し板、リヤ観音90度ストッパー、左スライド式サイドドア、庫内床壁キズ有り、壁破れ有り、床板コンパネ張り、庫内前側角コーキング補修(左右共、キャブコーションに写真添付)			
パワーゲート/格納ゲート	極東開発工業	CG1001D-B3MRA 「16T110270N」	平成28年11月
【備考】 最大昇降荷重1000kg、全長1210mm、全幅1830mm、有効幅1710mm、キャスターストッパー迄990mm、庫内リモコン、ラジコン			
【備考】

【外装】					【ボデー内】					
外装キズ	外装へこみ	うき	曲がり	サビ	補修跡	割れ	庫内キズ	庫内へこみ	庫内穴あき	床汚れ
