車両情報				
車名	初年度登録	型式	形状	車台番号
いすゞ	平成26年5月	KQG-FVZ34U2	土砂禁ダンブ	FVZ34-7001344
走行	馬力	シフト	ブレーキ	ボディ内寸
685,209km	300PS/221KW	M/T H/L 8速	エア	長: 5,310 mm 幅: 2,300 mm 高: 1,490 mm 門高: mm

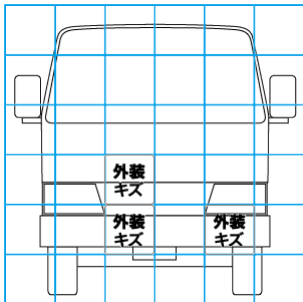
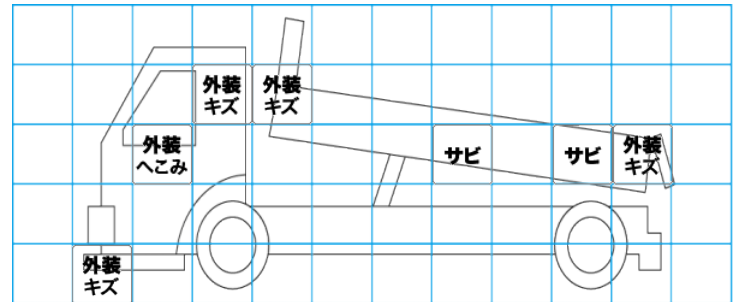
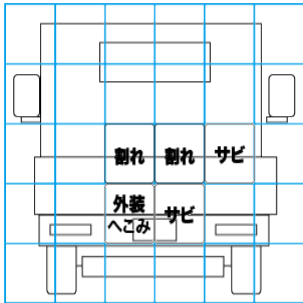
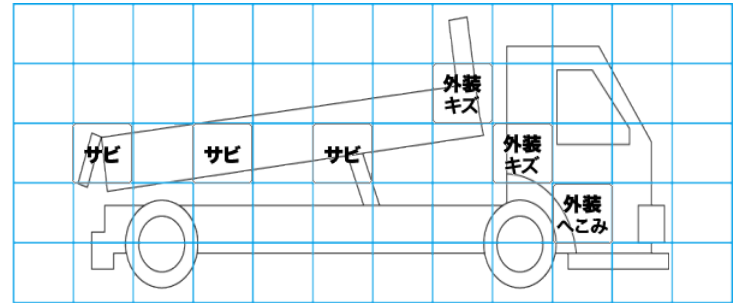
【備考】ポデー内側ステンレス。テールゲート亀裂穴あき。ポデー看板消し塗装有り。電動天蓋アーム曲がり(シート破れ)。床凹み。門口上側曲り。

外装状態			
キャブコーション	フレーム番号	フレームのさび	飛石
有	確認済	小	飛石有(リペア可)

【外装】				【ポデー内】						
外装キズ	外装へこみ	うき	曲がり	サビ	補修跡	割れ	庫内キズ	庫内へこみ	庫内穴あき	床汚れ
