| 車 両 情 報 | | | | |
| マツダ | 平成29年12月 | TPG-LKR85R | 平ボディ | LKR85-7003536 |

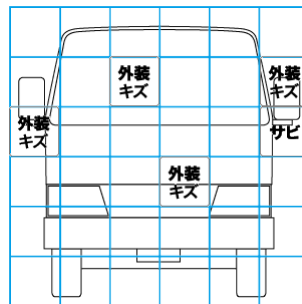
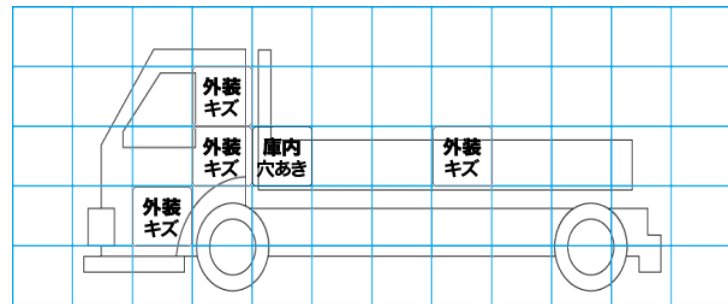
【外装】

| 点検項目 | 結果 | 状態 |
|---|---|---|
| ミラー | ○ | 左カパー擦れ、右ミラ<br>ースター傷、アンダー<br>ミラースター付け根サ<br>ビ |

| 外装状態 | | | |
|---|---|---|---|
| 有 | 確認済 | 無 | 点傷有 |

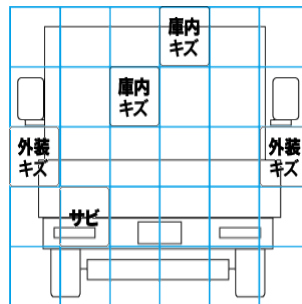
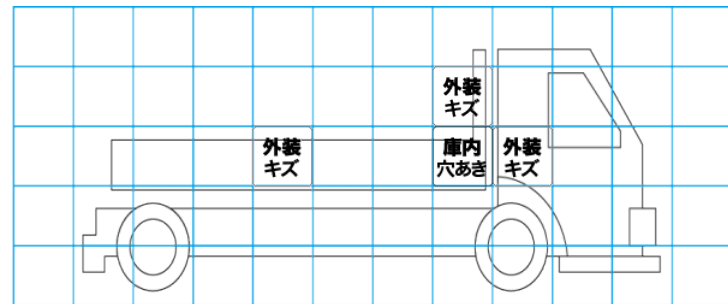
【ボデー内】

| 上物仕様 | | | |
|---|---|---|---|
| 【備考】ロープフック左右9対前2ヶ後ろ4ヶ、引出しフック6対、セイコーラック、床板腐食前方浮き | | | |
