車両情報				
車名	初年度登録	型式	形状	車台番号
いすゞ	平成24年6月	SKG-FRR90S2	冷凍パン	FRR90-7036059
走行	馬力	シフト	ブレーキ	ボディ内寸
564.677km	210PS/154KW	M/T 6速	エア	長: 5,760 mm 幅: 2,340 mm 高: 2,110 mm 門高: 2,000 mm

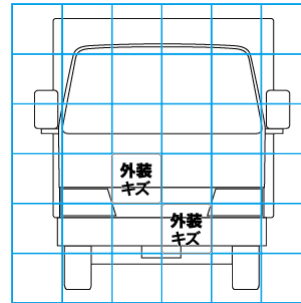
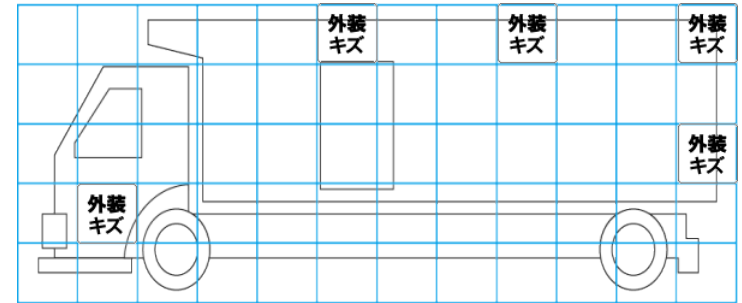
【外装】

特記事項 キャブ内汚れ・キズ。インパネポケット欠品。左フォグ水混入(不灯)。フロント左右フェンダー割れ。エンジンキー2本 ボディキー2本。

外装状態			
キャブコーション	フレーム番号	フレームのさび	飛石
有	確認済	無	点傷有

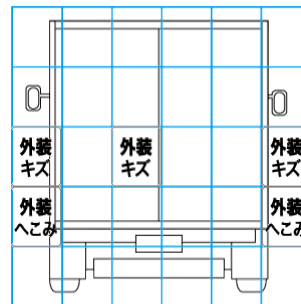
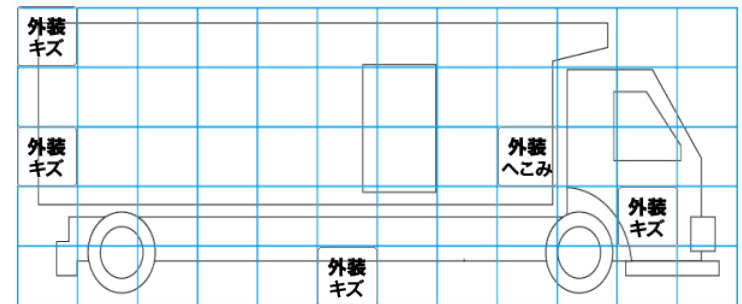
【ボデー内】

外装キズ	外装へこみ	うき	曲がり	サビ	補修跡	割れ	庫内キズ	庫内へこみ	庫内穴あき	床汚れ
------	-------	----	-----	----	-----	----	------	-------	-------	-----
