車両情報				
車名	初年度登録	型式	形状	車台番号
日野	令和 2年9月	2PG-FD2ABG	アルミウイング	FD2AB-120228
走行	馬力	シフト	ブレーキ	ボディ内寸
141,519km	240PS/177KW	M/T 6速	エア	長: 6,260 mm 幅: 2,390 mm 高: 2,430 mm 門高: 2,330 mm

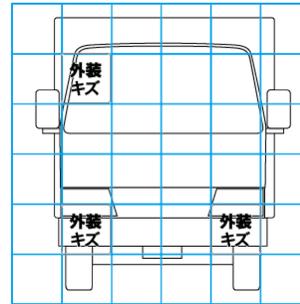
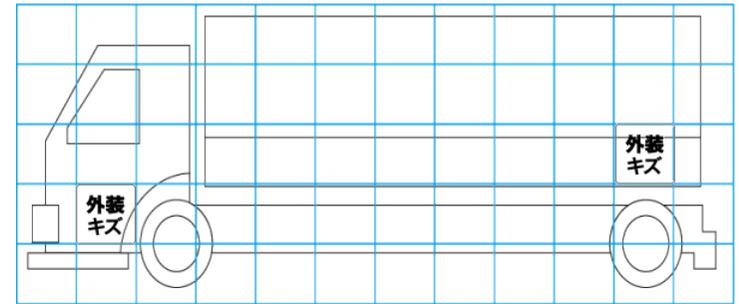
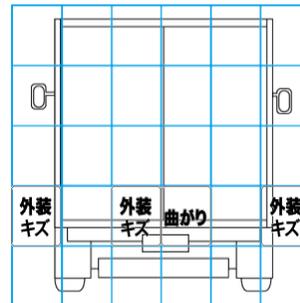
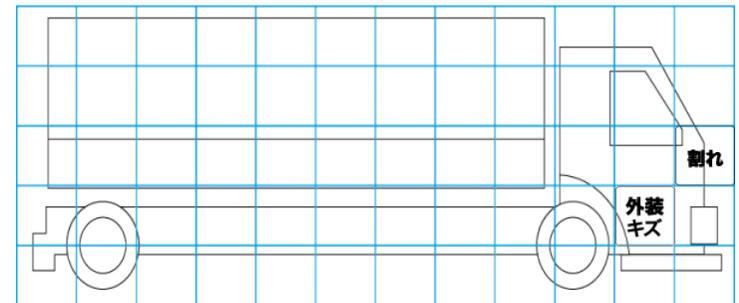
特記事項 キャブ内汚れ、傷。フロント右コーナーパネル割れ。
エンジンキー3本、ボデーキー2本。
記録簿 有 (R3/3~R4/6)

外装状態			
キャブコーション	フレーム番号	フレームのさび	飛石
有	確認済	無	飛石有(リペア 不可)

【外装】					【ボデー内】					
外装キズ	外装へこみ	うき	曲がり	サビ	補修跡	割れ	庫内キズ	庫内へこみ	庫内穴あき	床汚れ
