車両情報				
車名	初年度登録	型式	形状	車台番号
日野	令和 2年9月	2PG-FD2ABG	アルミウイング	FD2AB-120228
走行	馬力	シフト	ブレーキ	ボディ内寸
141,519km	240PS/177KW	M/T 6速	エア	長: 6,260 mm 幅: 2,390 mm 高: 2,430 mm 門高: 2,330 mm

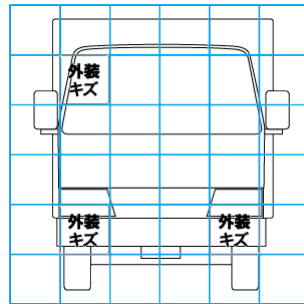
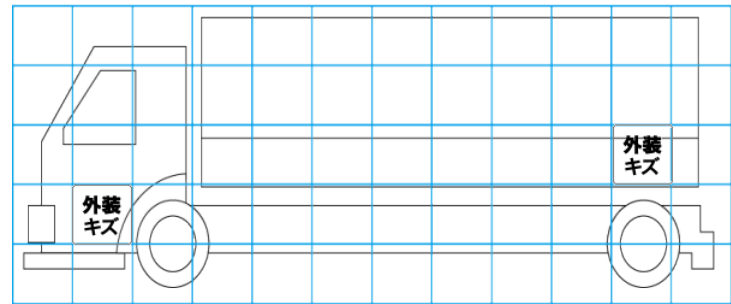
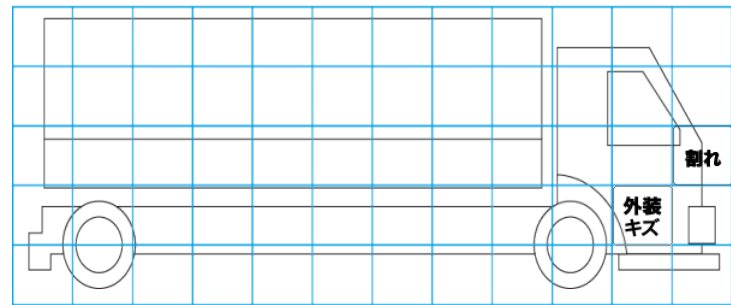
外装状態			
キャブコーション	フレーム番号	フレームのさび	飛石
有	確認済	無	飛石有(リペア 不可)

特記事項 キャブ内汚れ、傷。フロント右コーナーパネル割れ。
エンジンキー3本、ボデーキー2本。
記録簿 有 (R3/3~R4/6)

【外装】					【ボデー内】					
外装キズ	外装へこみ	うき	曲がり	サビ	補修跡	割れ	庫内キズ	庫内へこみ	庫内穴あき	床汚れ
