車両情報				
車名	初年度登録	型式	形状	車台番号
UDトラックス	平成28年4月	QPG-CG5ZA	冷凍ウイング	JNCMM60G5GU007030
走行	馬力	シフト	ブレーキ	ボディ内寸
601,341km	380PS/279KW	A/T エスコット	エア	長: 9,570 mm 幅: 2,380 mm 高: 2,640 mm 門高: 2,570 mm

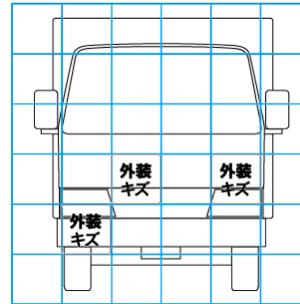
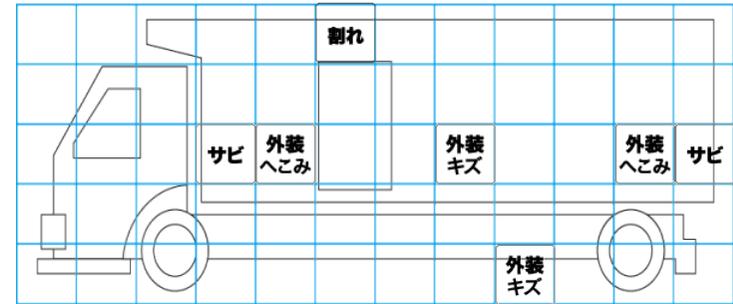
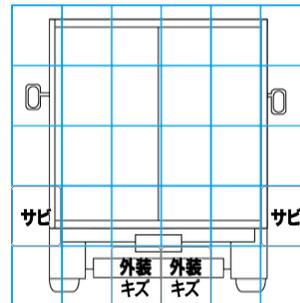
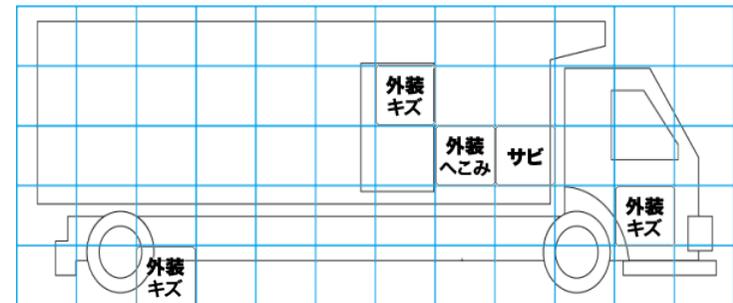
外装状態			
キャブコーション	フレーム番号	フレームのさび	飛石
有	確認済	無	点傷有

上物仕様			
上物名	メーカー	型式「製造番号」	年式
冷凍ウイング	日本フルーフ	DKL 「W8DW986」	平成28年
【備考】 ラッシングレール2段。庫内灯3ケ。床削れ、汚れ。観音扉左開け時重い。ウイングコルゲートパネル左上側凹み穴あき。			
冷凍機/サブE/G	サーモキング	UT1200SR 「GLW1065895」	平成28年
【備考】 -29℃設定。 +14.5℃ → +0.6℃ (1h) 確認。 エ/バ下内寸高さ2310mm。 移動時間1750h。			
【備考】

【外装】					【ボデー内】					
外装キズ	外装へこみ	うき	曲がり	サビ	補修跡	割れ	庫内キズ	庫内へこみ	庫内穴あき	床汚れ
