| 車両情報 | | | | |
| UDトラックス | 平成28年3月 | QPG-CG5ZA | アルミウイング | JNCMM60G8GU001674 |

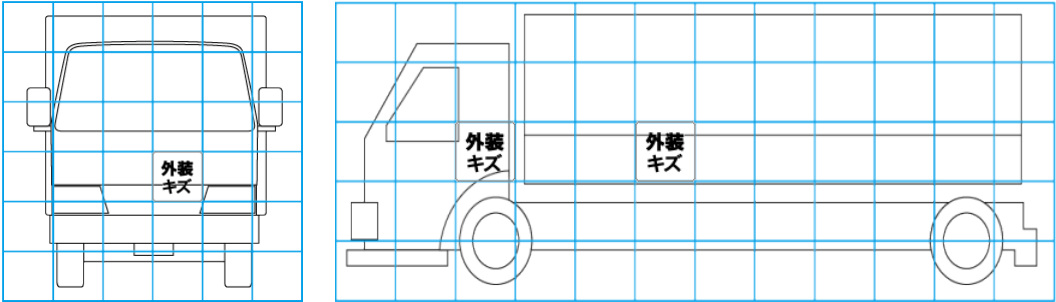
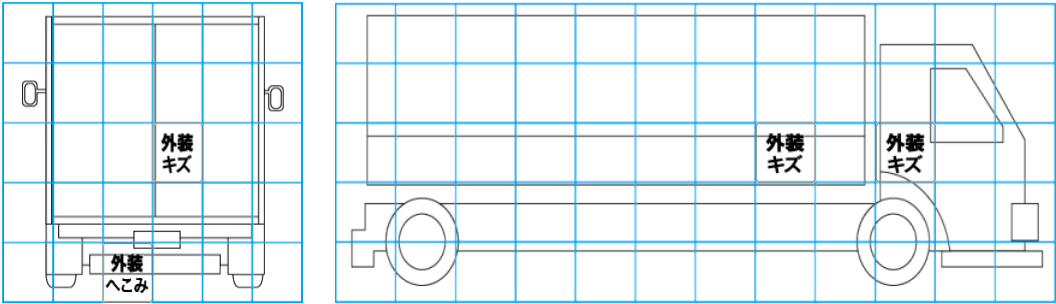
| 外装状態 | | | |

| 外装状態 | | | |
|---|---|---|---|
| キャブコーション | フレーム番号 | フレームのさび | 飛石 |
| 有 | 確認済 | 無 | 点傷有 |

| 【外装】 | | | | | 【ボデー内】 | | | | | |
| 外装<br>キズ | 外装<br>へこみ | うき | 曲がり | サビ | 補修跡 | 割れ | 庫内<br>キズ | 庫内<br>へこみ | 庫内<br>穴あき | 床<br>汚れ |
