| 車 両 情 報 | | | | |
| 日野 | 平成21年1月 | BKG-FD7JLYA | アルミウィング | FD7JLY-10715 |

| 上物仕様 | | | |
|---|---|---|---|
| アルミウイング | トランテックス | HFDLB-MAAAQH<br>「4KS6242-13」 | 平成20年12月 |

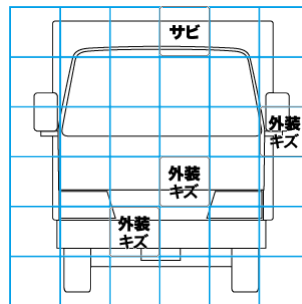
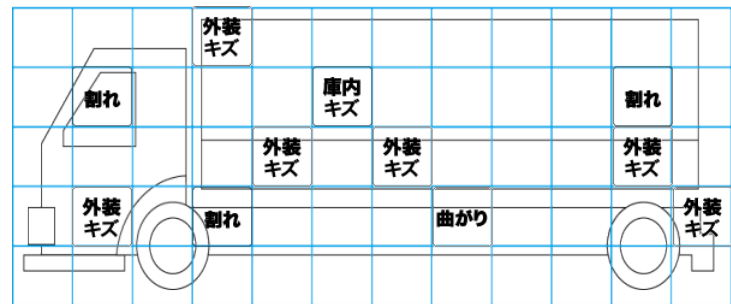
【外装】

特記事項 エンジンキー１本、ボデーキー１本（シリンダ固着）、室内汚れ、突入防止装置左右コーナープロテクター欠損、キャビン及びボデー塗装剥がれ有り、運転席ドア灰皿破損

| 外装状態 | | | |
|---|---|---|---|
| 有 | 確認済 | 無 | 点傷有 |

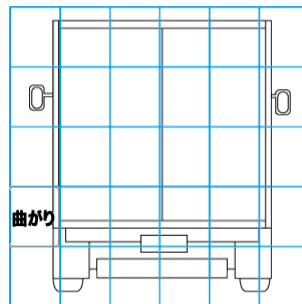
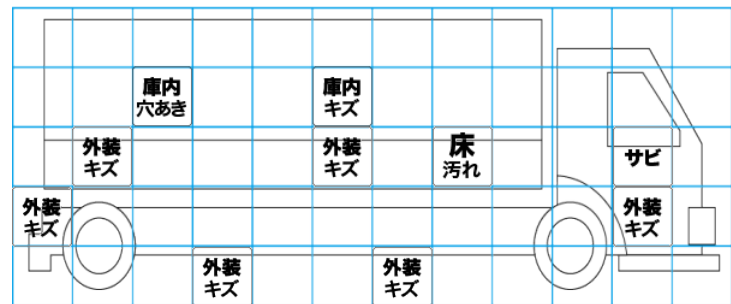
【ボデー内】

| 上物仕様 | | | |
|---|---|---|---|
| 【備考】ラッシングレール2段、庫内灯3ケ、引き出しフック5対、庫内キズ汚れ有り、床板補修有り、床板一部破損、ウイングユニット及び後側シリンダ廻りよりオイルにじみ、右側工具箱 | | | |
