| 車 両 情 報 | | | | |
| いすゞ | 令和 3年6月 | 2PG-FRR90T2 | 冷凍パン | FRR90-7160212 |

特記事項 キャブ内キズ、汚れ。  
エンジンキ-4本。ボデーキ-4本。  
記録簿 有 (R3/7~R6/9)

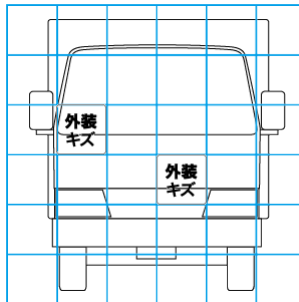
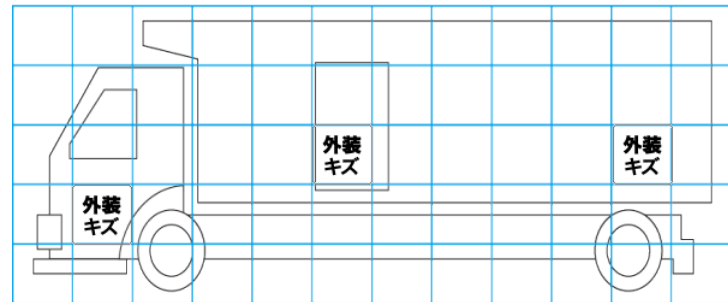
【外装】

| 上物仕様 | | | |
|---|---|---|---|
| 【備考】PG寸法：全長1575mm。全幅2090mm。有効長1375mm。有効幅2015mm。最大荷重1000kg。庫内リモコン付き。右バンパー部割れ。 | | | |

| 外装状態 | | | |
|---|---|---|---|
| 有 | 確認済 | 小 | 飛石有(リペア可) |
