| 車 両 情 報 | | | | |
| 日野 | 令和 5年1月 | 2KG-FD2ABG | 冷凍パン | FD2AB-131230 |

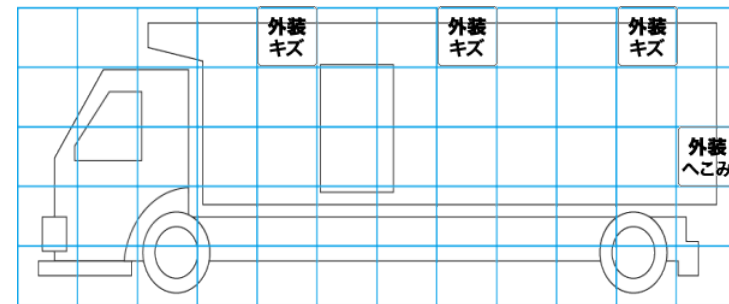
【外装】

| 外装状態 | | | |
|---|---|---|---|
| 有 | 確認済 | 無 | 点傷有 |

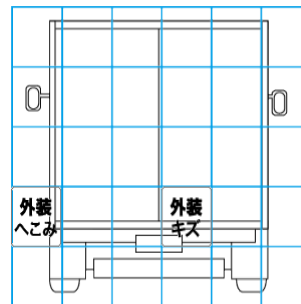
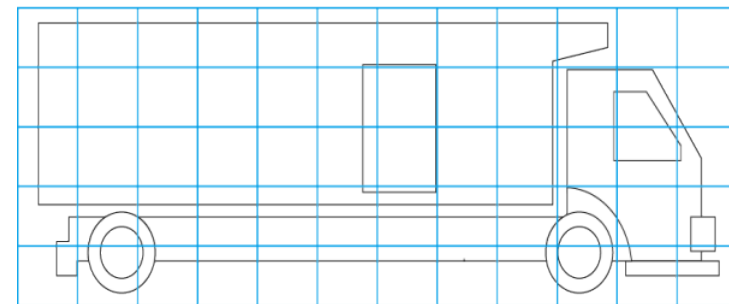
【ボデー内】

| 上物仕様 | | | |
|---|---|---|---|
| 【備考】断熱リヤ75mm、サイド50mm、ジョロダーレール4列、ラッシングレール2段、水抜き穴前後2対、庫内灯3ケ、90度ストッパー、片開き式サイド扉、門口左下部凹み | | | |
