車両情報				
車名	初年度登録	型式	形状	車台番号
三菱ふそう	平成29年5月	QPG-FU65VZ	冷凍バン	FU65VZ-520168-A
走行	馬力	シフト	ブレーキ	ボディ内寸
1,092,045km	380PS/279KW	A/T イノマツ 12速	エア	長: 9,320 mm 幅: 2,260 mm 高: 2,400 mm 門高: 2,330 mm

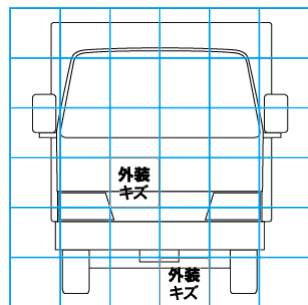
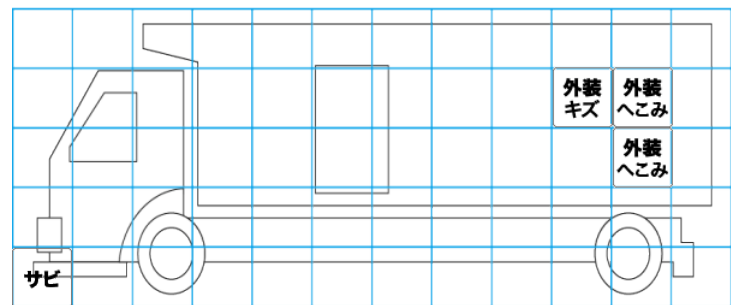
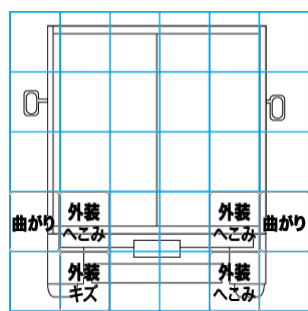
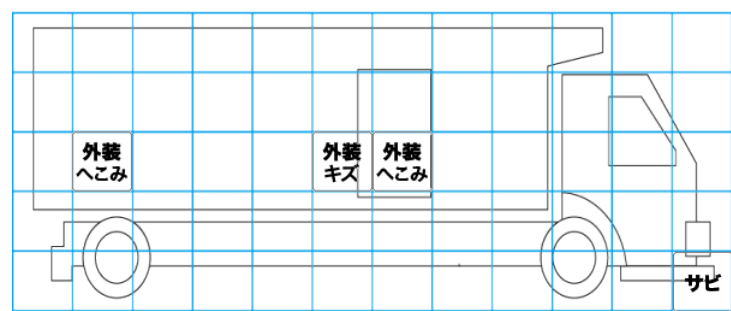
外装状態			
キャブコーション	フレーム番号	フレームのさび	飛石
有	確認済	小	飛石有(リペア可)

【外装】					【ボデー内】					
外装キズ	外装へこみ	うき	曲がり	サビ	補修跡	割れ	庫内キズ	庫内へこみ	庫内穴あき	床汚れ
