車両情報				
車名	初年度登録	型式	形状	車台番号
UDトラックス	平成28年2月	TKG-MK38L	アルミウイング	JNCLSCO0A6GU003094
走行	馬力	シフト	ブレーキ	ボディ内寸
228,892km	215PS/158KW	M/T 6速	エア	長: 6,230 mm 幅: 2,400 mm 高: 2,410 mm 門高: 2,300 mm

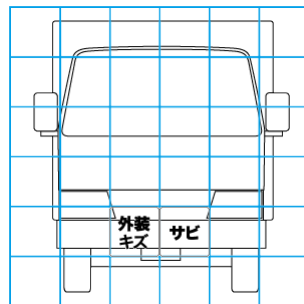
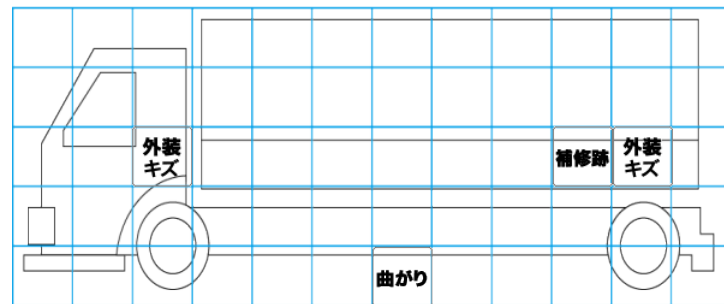
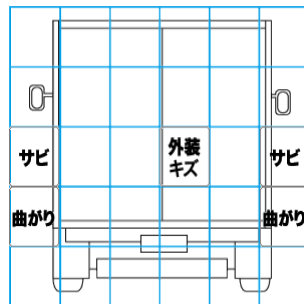
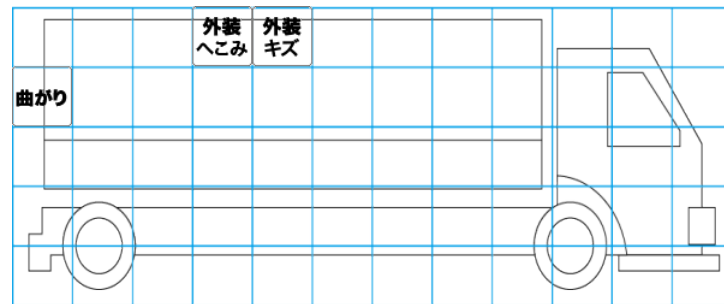
上物仕様			
上物名	メーカー	型式「製造番号」	年式
アルミウイング	日本フルーフ	DMS [W6DT512]	平成28年
【備考】床板穴あき、削れ有。引き出しフック5対。ラッシングレール2段。庫内灯3ケ。右ウイング後方曲りパッキン外れ、中央部穴あき。			
【備考】			
【備考】

外装状態			
キャブコーション	フレーム番号	フレームのさび	飛石
有	確認済	無	点傷有

【外装】					【ボデー内】					
外装キズ	外装へこみ	うき	曲がり	サビ	補修跡	割れ	庫内キズ	庫内へこみ	庫内穴あき	床汚れ
