車両情報				
車名	初年度登録	型式	形状	車台番号
日野	令和 2年8月	2DG-FR1AHG	冷凍パン	FR1AH-106748-A
走行	馬力	シフト	ブレーキ	ボディ内寸
637,760km	380PS/279KW	M/T 7速	エア	長: 9,350 mm 幅: 2,270 mm 高: 2,290 mm 門高: 2,240 mm

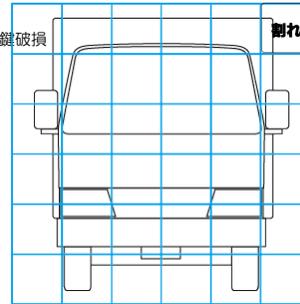
【外装】

特記事項 エンジンキー2本、ドアキー2本、キーレス1本、637,602kmエンジン乗せ替え済み (リビルト) 左フロント車高灯レンズ割れ  
記録簿 有 (R3/2~R5/7)

外装状態			
キャブコーション	フレーム番号	フレームのさび	飛石
有	確認済	小	飛石有 (リペア 不可)
