| 車 両 情 報 | | | | | |
| 日野 | 令和 2年10月 | 2DG-FR1AHG | 冷凍バン | FR1AH-107037-A | |

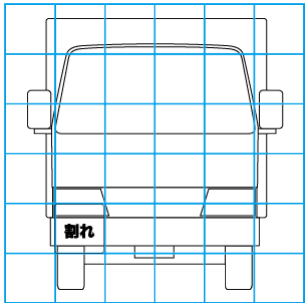
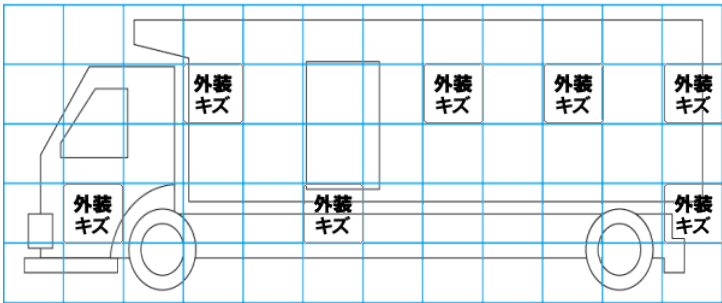
【外装】

| 外装状態 | | | |
|---|---|---|---|
| 有 | 確認済 | 無 | 飛石有(リペア 不可) |

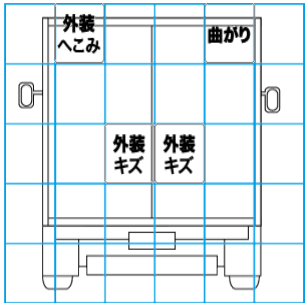
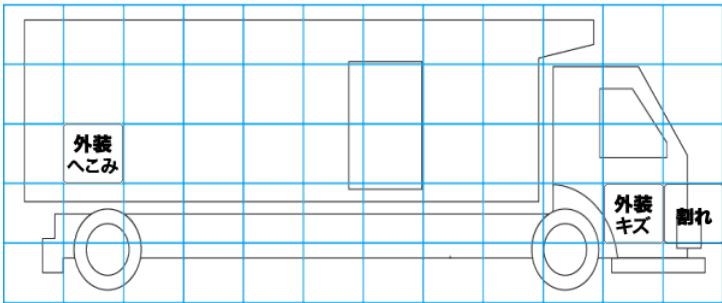
【ボデー内】

| 上物仕様 | | | |
|---|---|---|---|
| 【備考】断熱材：サイド75mm リヤ75mm、ラッシングレール2段、ジョロダーレール4列、水抜き穴2対、庫内灯2列、左サイド扉（観音式）、ボデー看板跡あり、観音扉上右側水切り曲がり外れ | | | |
