車両情報				
車名	初年度登録	型式	形状	車台番号
日野	平成21年3月	BDG-GN1APYA	タンクローリー	GN1APY-10472
走行	馬力	シフト	ブレーキ	ボディ内寸
792.818km	350PS/257KW	M/T 7速	エア	長: mm 幅: mm 高: mm 門高: mm

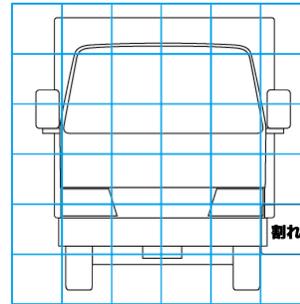
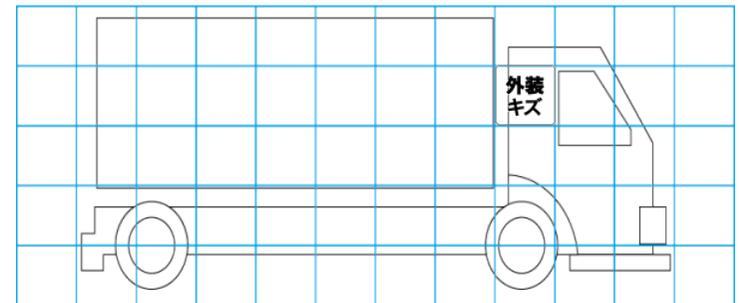
外装状態			
キャブコーション	フレーム番号	フレームのさび	飛石
有	確認済	無	飛石有(リペア 不可)

【外装】					【ボデー内】					
外装キズ	外装へこみ	うき	曲がり	サビ	補修跡	割れ	庫内キズ	庫内へこみ	庫内穴あき	床汚れ
