車両情報				
車名	初年度登録	型式	形状	車台番号
いすゞ	令和 2年4月	2KG-CYJ77C	冷凍ウイング	CYJ77C-7011248
走行	馬力	シフト	ブレーキ	ボディ内寸
941,488km	380PS/279KW	M/T 7速	エア	長: 9,420 mm 幅: 2,370 mm 高: 2,549 mm 門高: 2,453 mm

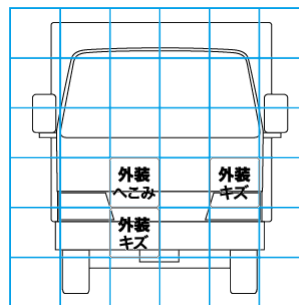
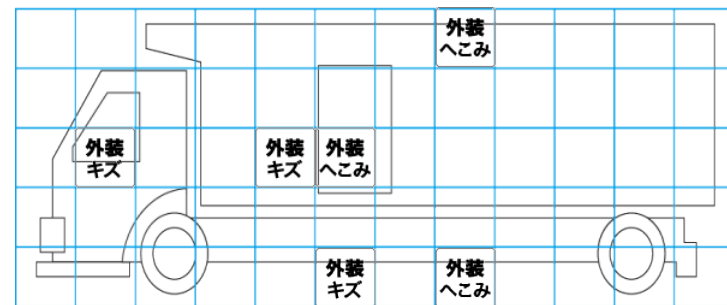
【外装】

特記事項 キャブ内汚れ、傷。フロントバンパーアッパーエクステンション左右欠品。右ステップスカート欠品。マフラー遮熱版凹み、穴あき有。エンジンキー5本(2本リモコン付)、ボデーキー3本、燃料タンクキー3本、尿素タンクキー4本。

外装キズ	外装へこみ	うき	曲がり	サビ	補修跡	割れ	庫内キズ	庫内へこみ	庫内穴あき	床汚れ
------	-------	----	-----	----	-----	----	------	-------	-------	-----

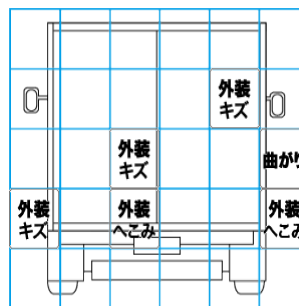
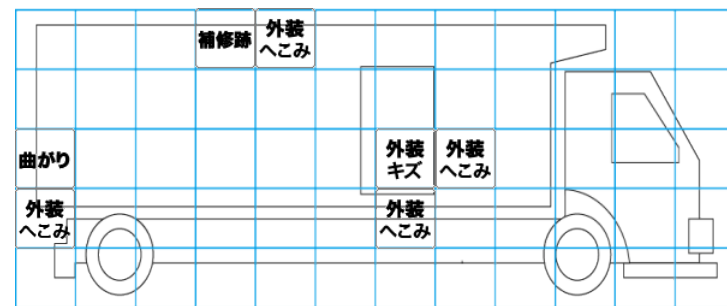
【ボデー内】

上物仕様			
上物名	メーカー	型式「製造番号」	年式
冷凍ウイング	日本フルハーフ	RKL 「W8KK291」	令和 2年
【備考】断熱リヤ50mm、サイド無。ラッシングレール2段。庫内灯4ヶ。左右前方ウイングロック各1カ所不良。右ウイングゴム外れ。門口右下漬れ(要交換)。右観音扉下側ヒンジ欠損。			
冷凍機/直結	菱重	TDJS70A-L2	令和 2年
【備考】-5℃設定: 中温仕様 (1hで +16.5℃ → +6.9℃ 確認)。			
【備考】
