| 車 両 情 報 | | | | | |
| 日野 | 令和 5年1月 | 2KG-FD2ABG | アルミウィング | FD2AB-131213-A | |

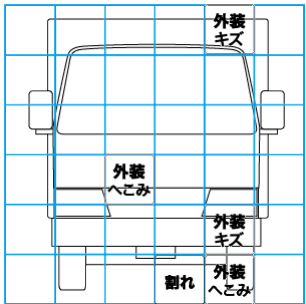
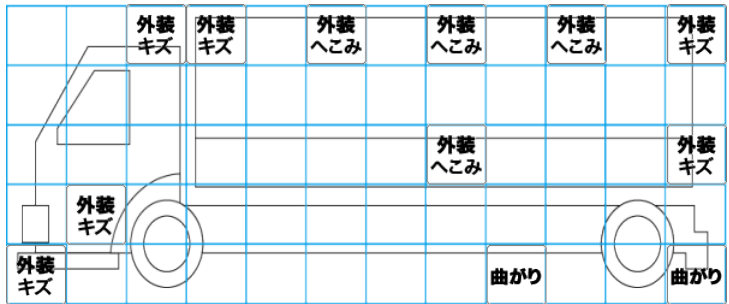
【外装】

特記事項 キャブ内キズ・汚れ。左右テールレンズ割れ。  
エンジンキー2本、ボデーキー1本。

| 上物仕様 | | | |
|---|---|---|---|
| <p>【備考】ラッシングレール2段。鳥居形引き出しフック5対。庫内灯3ケ。庫内内張り割れ穴あき。<br/>観音扉左右曲がり（内側凹み）。観音扉ロックバー曲がり。右観音扉ストッパー欠品。</p> | | | |
