車両情報				
車名	初年度登録	型式	形状	車台番号
UDトラックス	令和 2年3月	2PG-CG5CA	アルミウイング	JNCMB02GXLU049087-A
走行	馬力	シフト	ブレーキ	ボディ内寸
465,288km	390PS/287KW	A/T エスコット 12速	エア	長: 9,650 mm 幅: 2,400 mm 高: 2,630 mm 門高: 2,560 mm

上物仕様			
上物名	メーカー	型式「製造番号」	年式
アルミウイング	日本フルハーフ	DKL 「W9DS645」	令和 1年12月
【備考】 ラッシングレール2段、LED庫内灯4ヶ、引出しフック9対、庫内傷汚れ有り、ステンレスフェンダー、アルミサイドバンパー、右ステンレス工具箱			
【備考】			
【備考】

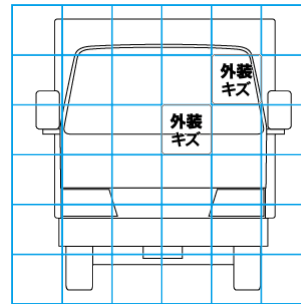
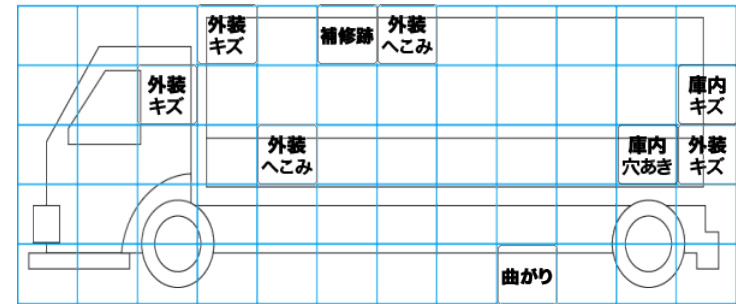
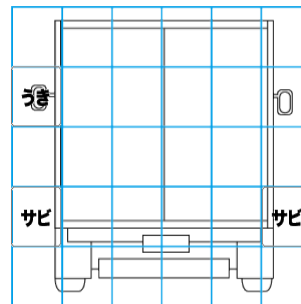
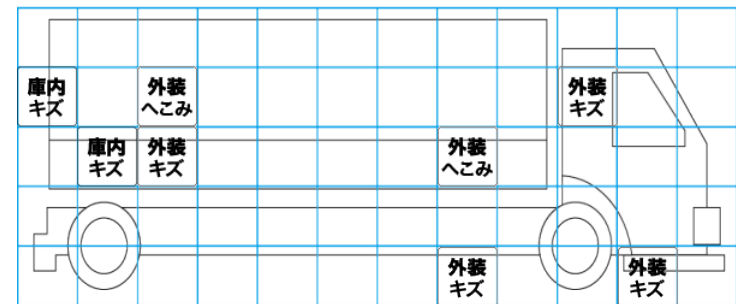
外装状態			
キャブコーション	フレーム番号	フレームのさび	飛石
有	確認済	無	点傷有

【外装】				【ボデー内】			
外装キズ	外装へこみ	うき	曲がり	サビ	補修跡	割れ	庫内キズ
							庫内へこみ
							庫内穴あき
							床汚れ
