車両情報				
車名	初年度登録	型式	形状	車台番号
日野	平成26年10月	QPG-FW1EXEG	アルミウイング	FW1EXE-11032
走行	馬力	シフト		ブレーキ
561.453km	380PS/279KW	セミア/T	プロシフト 12速	エア
				ボディ内寸
				長: 9,590 mm 幅: 2,390 mm 高: 2,610 mm 門高: 2,540 mm

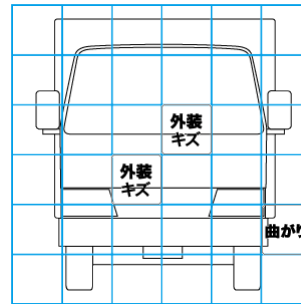
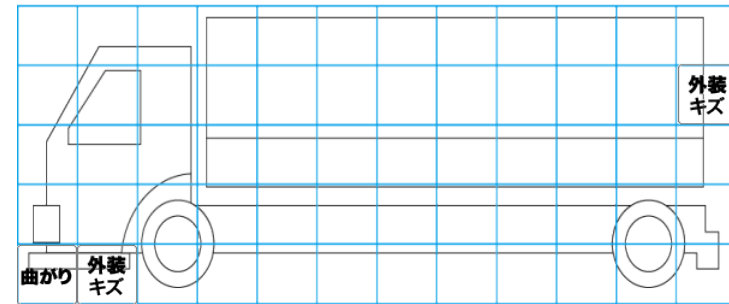
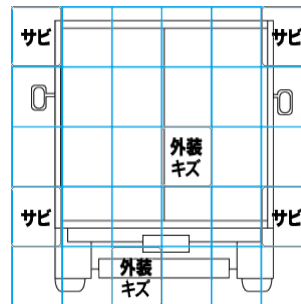
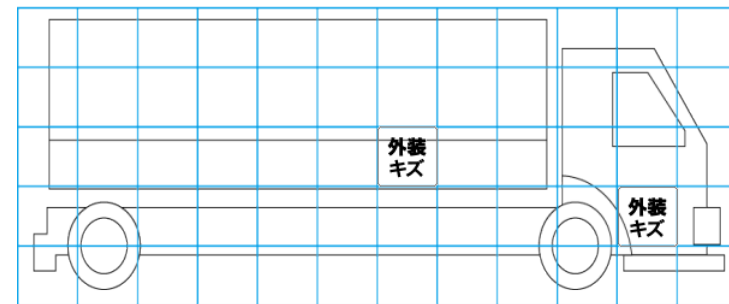
外装状態			
キャブコーション	フレーム番号	フレームのさび	飛石
有	確認済	無	点傷有

上物仕様			
上物名	メーカー	型式「製造番号」	年式
アルミウイング	日本フルハーフ	DML 「W8D9132」	平成26年
【備考】エアローラー（ローラー抜け有）。鳥居型引き出しフック10対。ラッシングレール2段。床前方スタンション穴4ヶ。前立てスタンション入れ（スタンション欠品）。庫内灯4ヶ。90度ストッパー。左右アオリ前方下部隙間有。門口サビ有。看板跡有。床板割れ・凹み有。			
【備考】			
【備考】

【外装】	【ボデー内】
外装キズ	外装へこみ
うき	曲がり
サビ	補修跡
割れ	庫内キズ
庫内キズ	庫内へこみ
庫内穴あき	床汚れ
