車両情報				
車名	初年度登録	型式	形状	車台番号
三菱ふそう	令和 1年11月	2RG-FEA20	ドライバン	FEA20-580137
走行	馬力	シフト	ブレーキ	ボディ内寸
156,257km	130PS/96KW	M/T 5速	ハキューム	長: 4,320 mm 幅: 1,760 mm 高: 2,200 mm 門高: 2,140 mm

上物仕様			
上物名	メーカー	型式「製造番号」	年式
ドライバン	パブコ	9X6G4219	令和 1年
【備考】 ラッシングレール2段。庫内灯2ヶ。左スライド式サイド扉。90度ストッパー。床汚れ有。左内張り穴あき有。			
【備考】			
【備考】

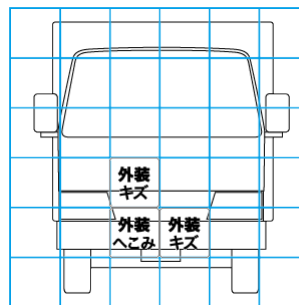
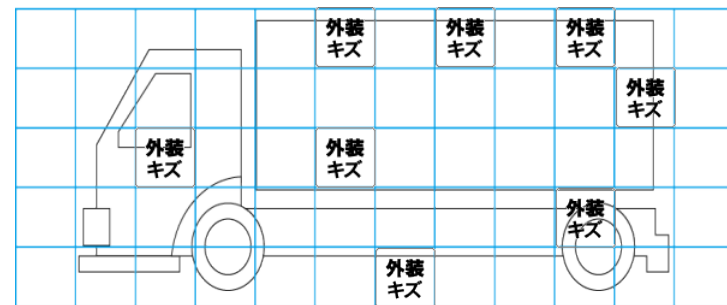
【外装】

外装状態			
キャブコーション	フレーム番号	フレームのさび	飛石
有	確認済	無	点傷有

外装キズ	外装へこみ	うき	曲がり	サビ	補修跡	割れ	庫内キズ	庫内へこみ	庫内穴あき	床汚れ
------	-------	----	-----	----	-----	----	------	-------	-------	-----
