| 車両情報 | | | | |
| いすゞ | 平成25年7月 | QKG-CYL77A | ドライバン | CYL77A-7003810 |

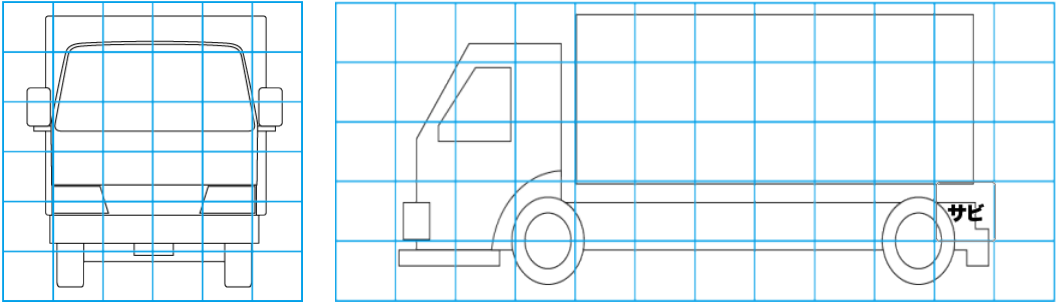
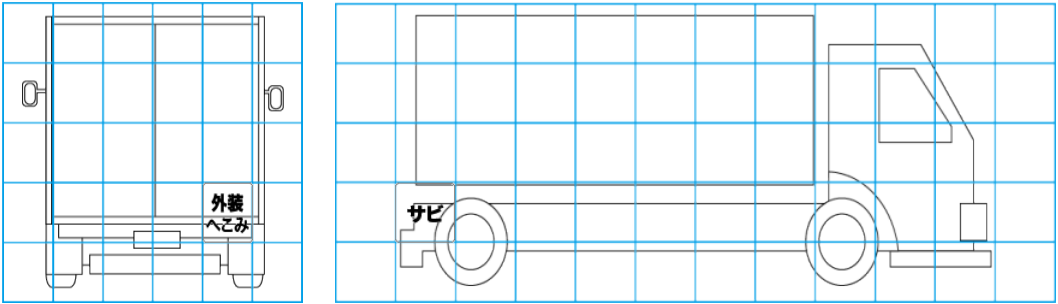
| 外装状態 | | | |

| 外装状態 | | | |
|---|---|---|---|
| キャブコーション | フレーム番号 | フレームのさび | 飛石 |
| 有 | 確認済 | 小 | 無 |

| 外装<br>キズ | 外装<br>へこみ | うき | 曲がり | サビ | 補修跡 | 割れ | 庫内<br>キズ | 庫内<br>へこみ | 庫内<br>穴あき | 床<br>汚れ |
