UJ GROUP 車両チェックシート　管理番号：0236046

車名	初年度登録	型式	形状	車台番号
日野	平成29年9月	TKG-XZU655M	冷凍バン	XZU655-0007328

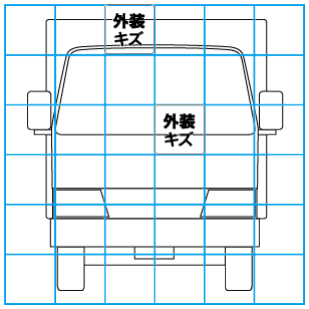
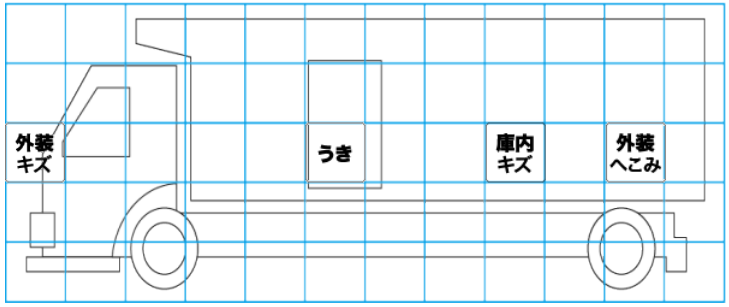
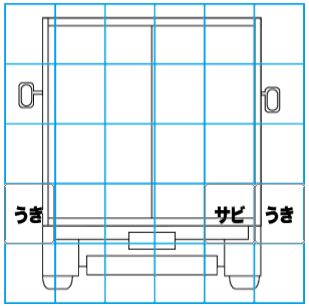
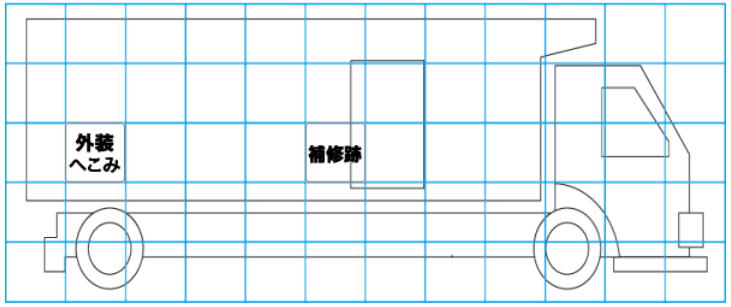
外装状態

特記事項 エンジンキー2本、ボデーキー2本。助手席ドア灰皿欠損。パワーゲート裏面、塗装剥げ有り。

上物名	メーカー	型式「製造番号」	年式
冷凍バン	東プレ	「H171920」	平成29年9月
【備考】ラッシングレール2段、庫内灯LED2ケ、パレティナガイド、エアリブ、水抜き穴前側2ケ、渡し板、左スライド式サイドドア、庫内天井および壁にキズ凹み、前面下段パレティナガイド割れ			
冷凍機／直結	東プレ	XV32H0C-M 「H171920」	平成29年9月
【備考】マイナス5度設定。1時間で9度→-5.5度確認。			
垂直ゲート	極東開発工業	V602A-B1SRT2 「17T071150N」	平成29年9月
【備考】最大昇降荷重600kg、全長1290mm、全幅1780mm、有効幅1690mm、キャスターストッパー迄950mm、庫内リモコン

キャブコーション	フレーム番号	フレームのさび	飛石
有	確認済	小	点傷有

外装キズ	外装へこみ	うき	曲がり	サビ	補修跡	割れ	庫内キズ	庫内へこみ	庫内穴あき	床汚れ
