UJ GROUP 車両チェックシート　管理番号：0436005

車両情報				
車名	初年度登録	型式	形状	車台番号
三菱ふそう	令和 2年10月	2RG-FBA20	平ボディ	FBA20-584309

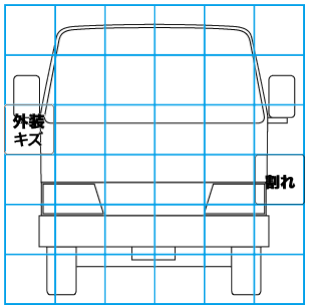
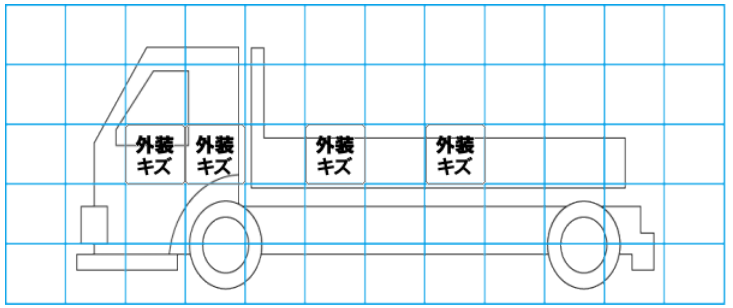
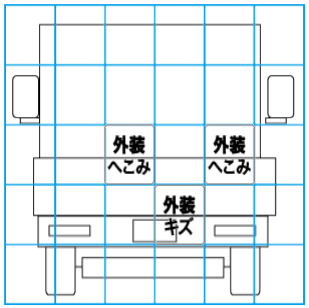
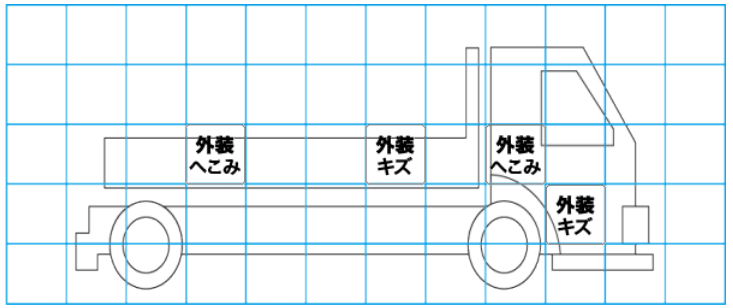
特記事項 キャブ内キズ汚れ。キャブルーフへコミ。キャブ左ステップ付近修復跡有り。ウインカーレバー左右戻らず。
E/Gキー1本（スペア無し）。
