UJ GROUP 車両チェックシート　管理番号：0536012

車名	初年度登録	型式	形状	車台番号
UDトラックス	平成27年1月	TKG-MK38C	アルミウィング	MK38C-30479

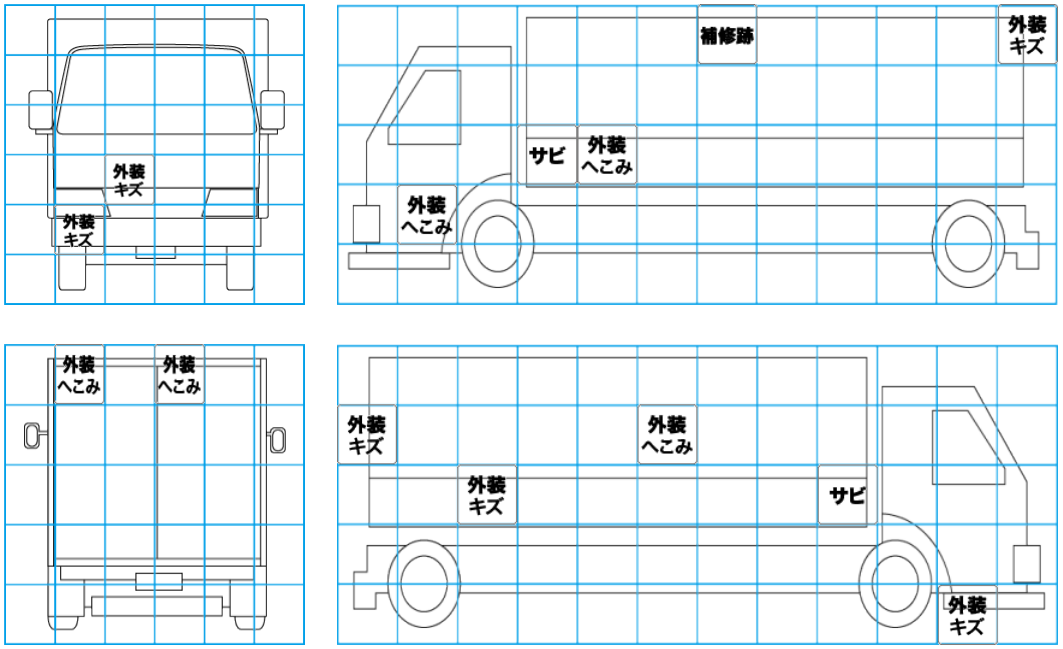
外装状態

キャブコーション	フレーム番号	フレームのさび	飛石
有	確認済	小	点傷有

外装キズ	外装へこみ	うき	曲がり	サビ	補修跡	割れ	庫内キズ	庫内へこみ	庫内穴あき	床汚れ
