日付：R06. 10/23

UJ GROUP 車両チェックシート　管理番号：0636004

車名	初年度登録	型式	形状	車台番号
いすゞ	平成30年3月	2PG-CYJ77C	アルミウィング	CYJ77C-7002207

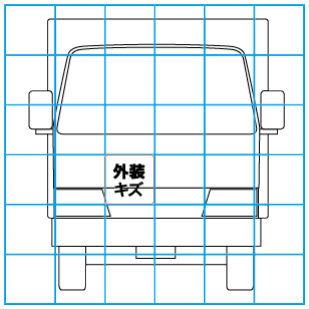
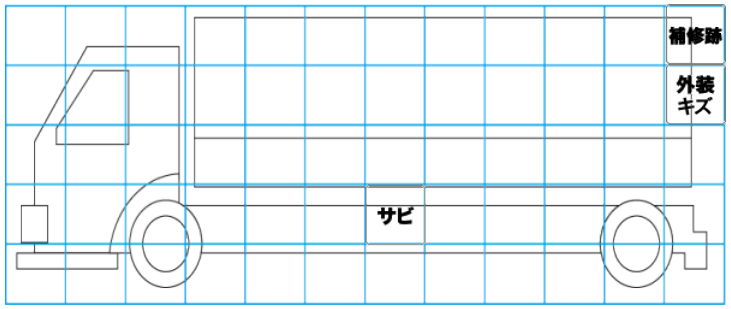
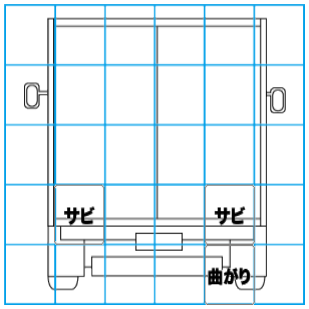
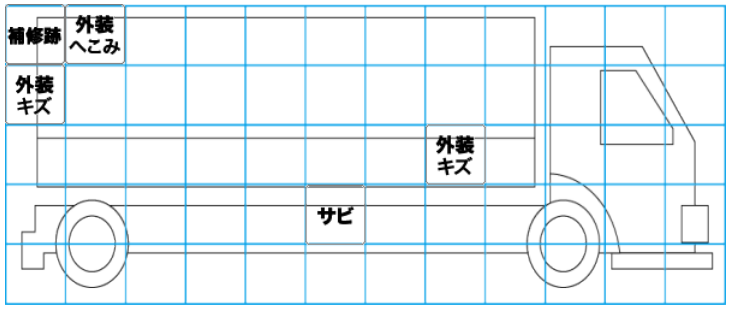
【外装】　【ボデー内】

外装キズ	外装へこみ	うき	曲がり	サビ	補修跡	割れ	庫内キズ	庫内へこみ	庫内穴あき	床汚れ
