UJ GROUP 車両チェックシート　管理番号：0236088

車両情報				
車名	初年度登録	型式	形状	車台番号
三菱ふそう	令和 4年9月	2KG-FK62FZ	クレーン付平	FK62FZ-610191
走行	馬力	シフト	ブレーキ	ボディ内寸
63,435km	240PS/177KW	M/T　6速	エアー	長：5,500 mm 幅：2,170 mm 高：690 mm 門高： mm

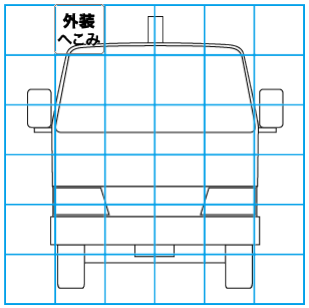
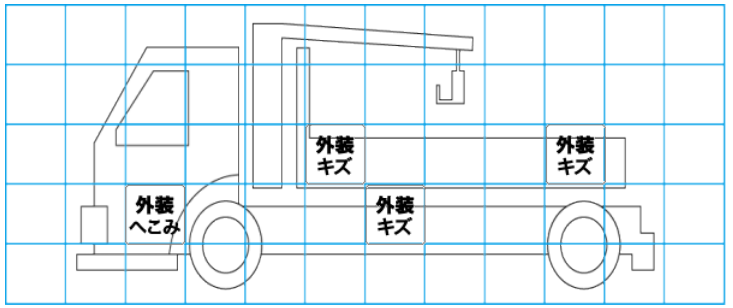
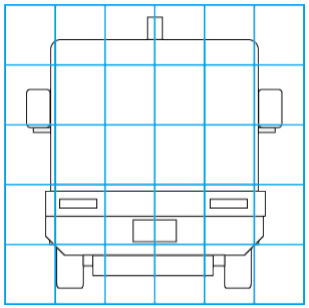
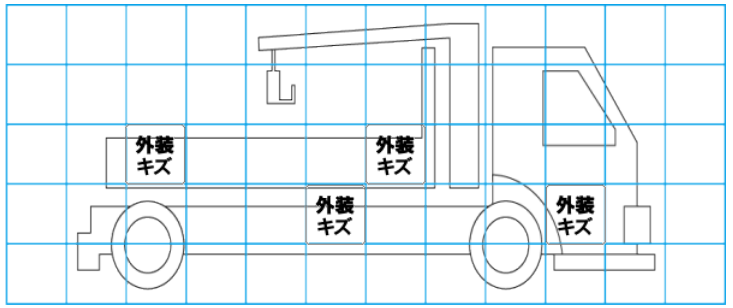
特記事項　キャブ内キズ・汚れ。左ドアパネル凹み。ルーフ凹み。
エンジンキー2本、キーレスリモコン1個。

キャブコーション	フレーム番号	フレームのさび	飛石
有	確認済	無	点傷有
