UJ GROUP 車両チェックシート　管理番号：0835002

車名	初年度登録	型式	形状	車台番号
UDトラックス	平成26年6月	TKG-MK38L	冷凍ウィング	MK38L-13028

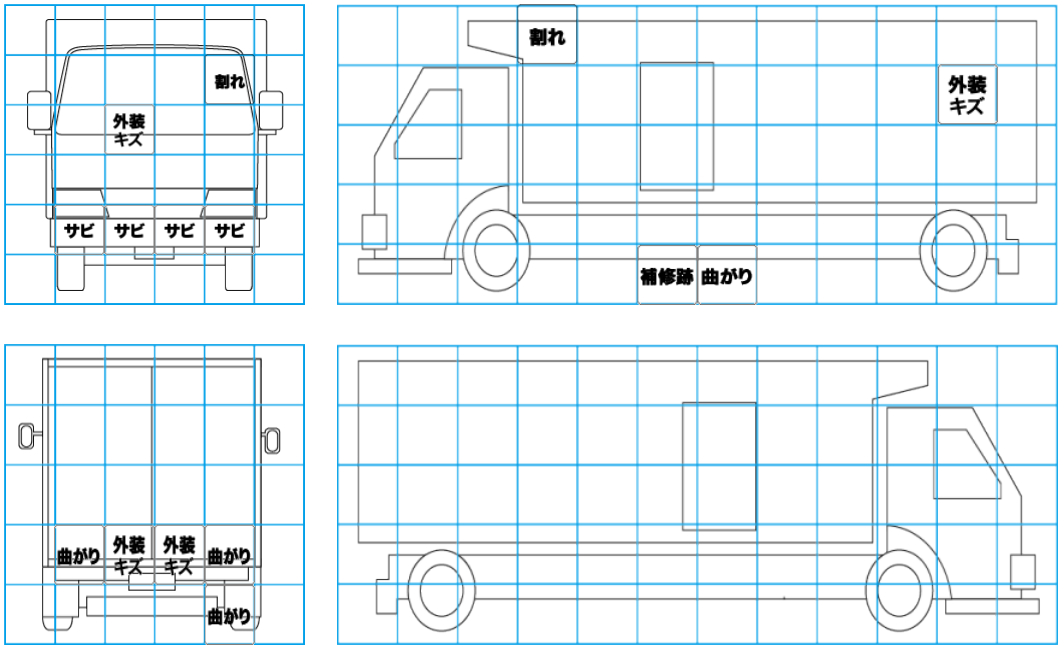
特記事項　キャブ内キズ･汚れ有り。ボディ看板跡。
フロントバンパー錆 大。ボディ前上部コーナーキャップ割れ。
エアクリーナーダクト取付ブラケット不良。
エンジンキー３本、ボディキー１本。
※H30/02月：走行158,052㎞時クラッチOH済（記録簿有り）

キャブコーション	フレーム番号	フレームのさび	飛石
有	確認済	小	飛石有(リペア 可)
