UJ GROUP 車両チェックシート　管理番号：0935051

車名	初年度登録	型式	形状	車台番号
三菱ふそう	令和 2年3月	2PG-FEA80	アルミ平	FEA80-580141

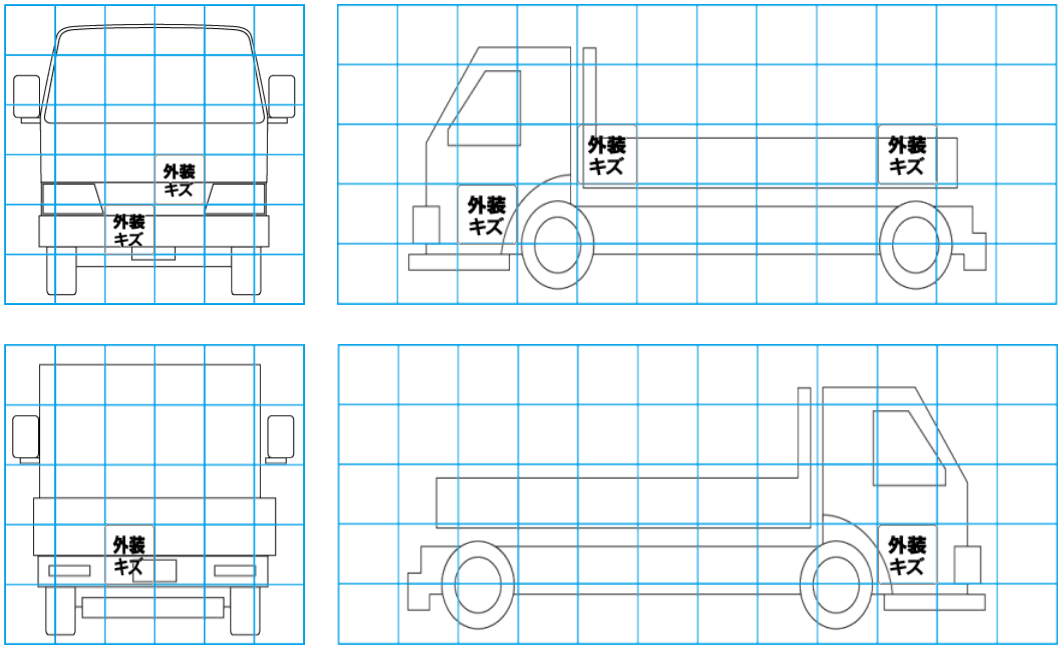
外装状態

キャブコーション	フレーム番号	フレームのさび	飛石
有	確認済	無	点傷有

外装キズ	外装へこみ	うき	曲がり	サビ	補修跡	割れ	庫内キズ	庫内へこみ	庫内穴あき	床汚れ
