UJ GROUP 車両チェックシート　管理番号：1135053

車両情報				
車名	初年度登録	型式	形状	車台番号
日野	令和 3年9月	2KG-FC2ABA	高所作業車	FC2AB-129339

上物名	メーカー	型式「製造番号」	年式
高所作業車	アイチ	SK27A-A2FJ7 「809287」	令和 3年

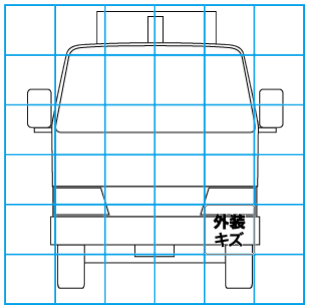
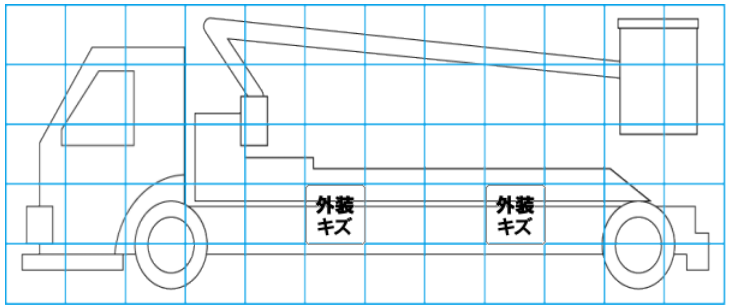
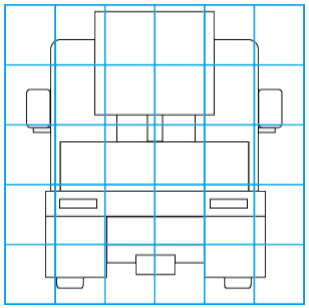
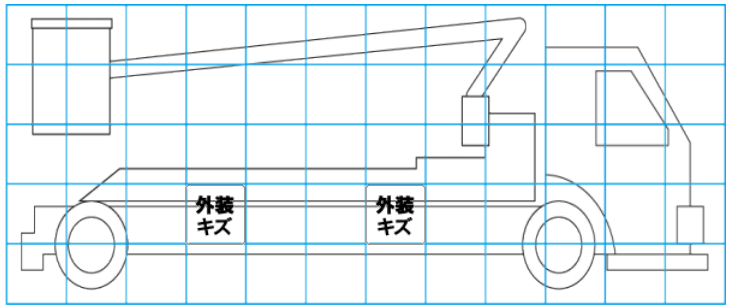
特記事項　キャブ看板跡（ペイントでの塗潰し、フロントパネル、左右ドアパネル）
上物バケット 傷･凹み 有り。
キャブ内 傷･汚れ 有り。
エンジンキー１本。
