車両情報				
車名	初年度登録	型式	形状	車台番号
日野	平成25年5月	TKG-FC9JCAA	ダンプ	FC9JCA-14538
走行	馬力	シフト	ブレーキ	ボディ内寸
142,281km	210PS/154KW	M/T 6速	エア	長: 3,160 mm 幅: 1,980 mm 高: 350 mm 門高: mm

上物仕様			
上物名	メーカー	型式「製造番号」	年式
ダンプ	極東開発工業	DD04-53A 「13C03R505Y」	平成25年5月
【備考】 手動コボレーン、Lゲートダンプ			
【備考】			
【備考】

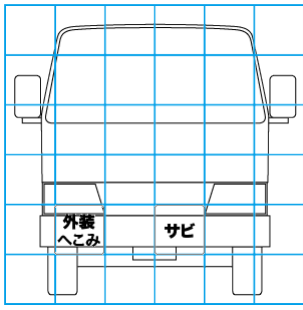
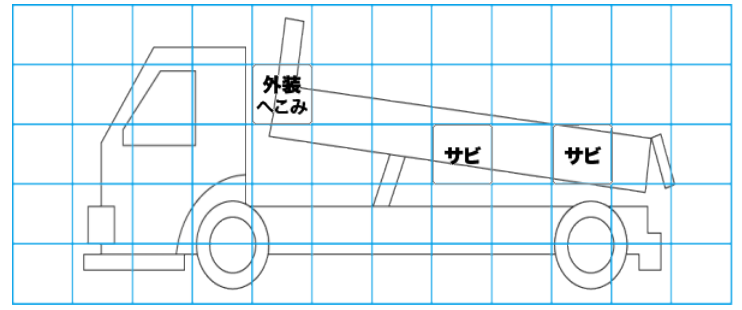
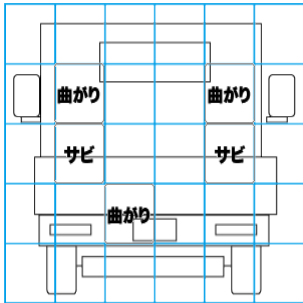
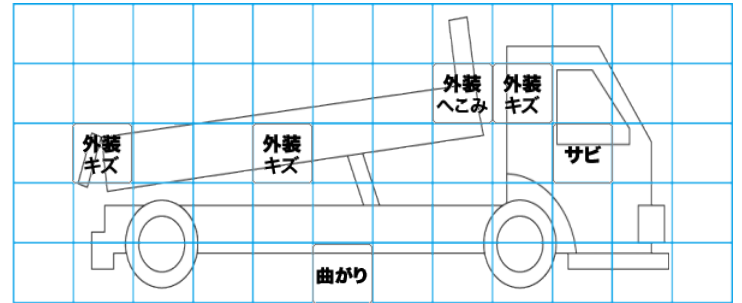
外装状態			
キャブコーション	フレーム番号	フレームのさび	飛石
有	確認済	小	点傷有

【外装】	【ボデー内】
<input type="checkbox"/> 外装キズ <input type="checkbox"/> 外装へこみ <input type="checkbox"/> うき <input type="checkbox"/> 曲がり <input type="checkbox"/> サビ <input type="checkbox"/> 補修跡 <input type="checkbox"/> 割れ	<input type="checkbox"/> 庫内キズ <input type="checkbox"/> 庫内へこみ <input type="checkbox"/> 庫内穴あき <input type="checkbox"/> 床汚れ

特記事項 エンジンキー1本、前壁変形、床板変形、コボレーンシート破れ、コボレーン骨組曲がり・折れあり、リアフェンダー左右曲がり・折れあり
 記録簿 有 (H27/4~R3/5)
